Zavod za varstvo kulturne dediščine Slovenije

Varstvo spomenikov
Poročila 48

Ljubljana 2013

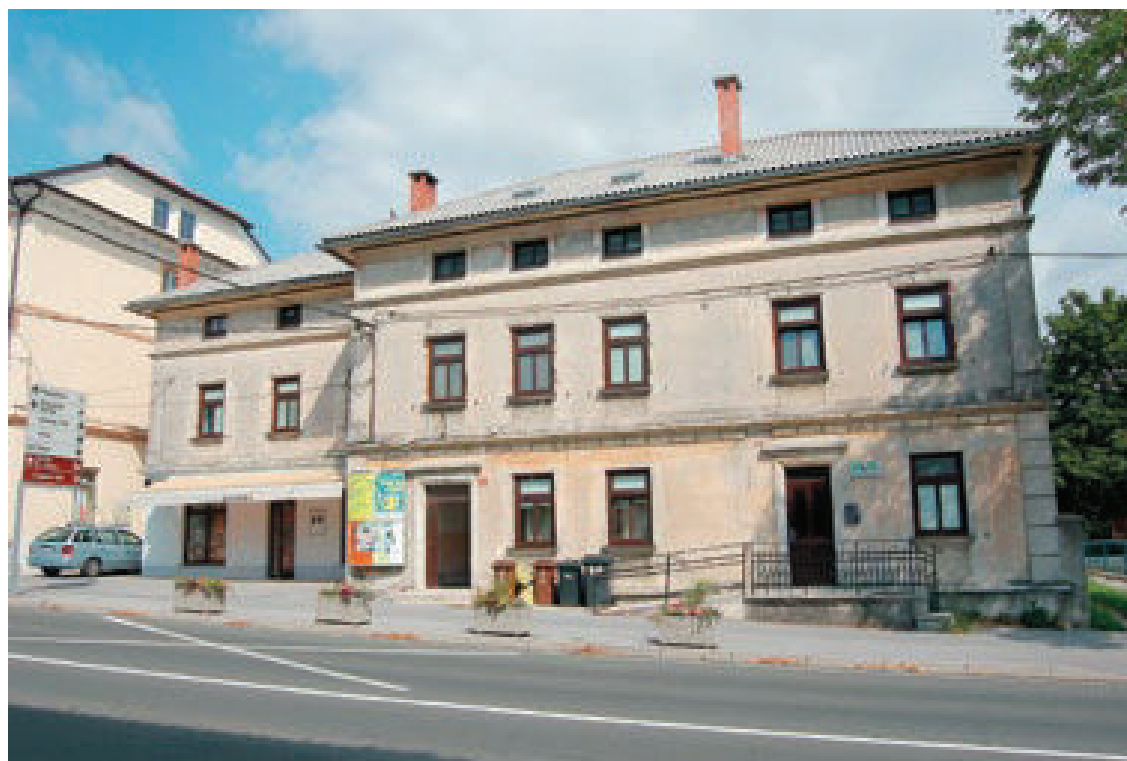
Pivka, Kolodvorska cesta 4, objekt pred prenovo v letu 2011 (foto: E. Belingar, 2011)

Občina Pivka, lastnica objekta, je v sklopu projekta MKGP v letu 2011 iz naslova ukrepa 323 – Ohranjanje in izboljševanje dediščine podeželja – pričela obnovo objekta. Uredila se je fasada in prekrila streha. Ohranili so se vsi kvalitetni ometi, le dotrajana mesta so se izvedla na novo v enakem materialu in na enak način kot obstoječi omet, streha se je prekrila z opečno kritino zareznički, pri čemer so se ohranjali obstoječi napušči in ostrešje. Saniralo se je tudi stopnišče pred objektom, očistila in prebarvala se je njegova ograja. Okna so se že pred leti zamenjala s plastičnimi. Obarvanje se je izvedlo z barvo Jubosilcolor Silicate po barvni študiji ZVKDS, OE Nova Gorica.

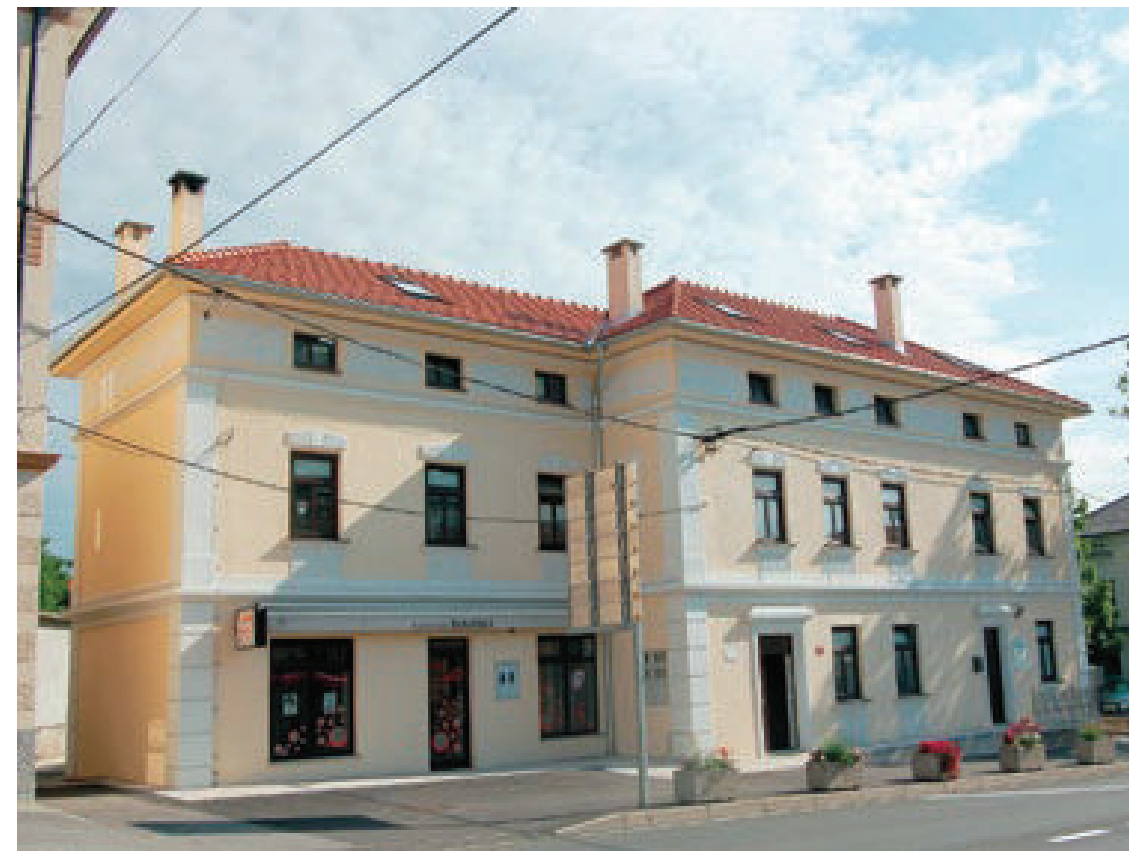
Pivka, Kolodvorska cesta 4, objekt po izvedeni rekonstrukciji strehe in fasade (foto: E. Belingar, 2012)

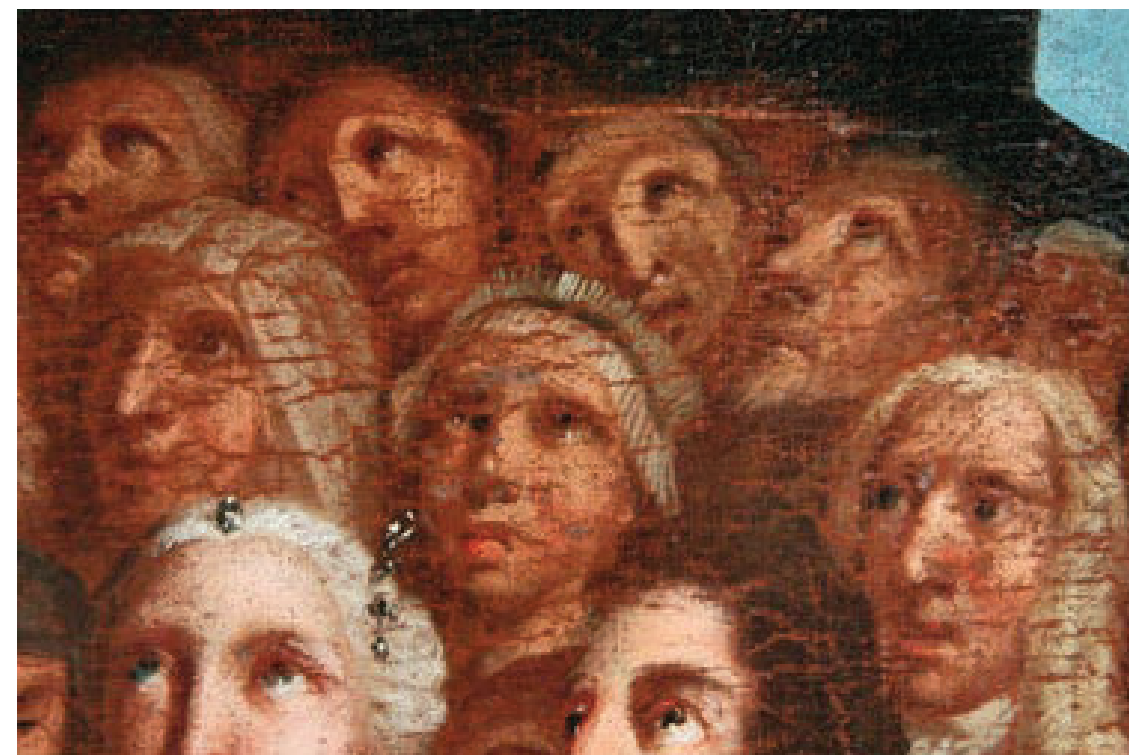
Slika je bila pred posegi v dokaj slabem stanju. Lesen podokvir je bil črvojed, na vogalih nestabilen. Podokvir ni bil originalen, saj je bil zamenjan med preteklim spreminjanem oblike gornjega zaključka slike. Originalno laneno platno je v večini močno in kompaktno. Sešito je iz dveh kosov. Približno na sredini je vertikalni šiv. V platnu je bilo nekaj manjših raztrganin in več drobnih lukenj, ki so nastale ob pribijanju žebeljev skozi platno v podokvir s prednje strani. Po levem robu je bilo nad prečko podokvirja še nekaj poškodb (raztrganine in odtrganine). Več poškodb je bilo nad levo in desno prečko podokvirja, kamor se je nenapeta slika naslanjala. S hrbtne strani je bilo platno premazano z oljnim premazom. Grund (bolus) je nanesen v debelejšem nanosu in je kompakten. Oprijemljivost s platnom je dobra, oslabela je le po stranskih in spodnjem robu (nad prečkami podokvirja). Grund je bil po celotni sliki rahlo razpokan. Razpoke so bile izrazitejšje – banjaste nad prečkami podokvirja, še posebej po spodnjem robu slike, kjer je bil grund tudi krušljiv. V grundu je rahlo »odtisnjen« vertikalni šiv platna. Barvna plast je bila dokaj stabilna, a hkrati z grundom banjasto razpokana. Krušljiva je bila le lokalno na mestu raztrganin in poškodb zaradi žbljičenja. Barvna plast je bila ponekod zdrgnjena. Na mestih, kjer je bila barva nanescena lazurno, pa je skrepenela, delno izginila v rdečerjavem bolusnem grundu. Najbolj je to opazno na glavah

Planinska gora, cerkev Marije Pribežališče grešnikov, detajl po odstranjevanju dela preslikav; vidna močno poškodovana lazurno naslikana barvna plast figur v ozadju (foto: V. Klančar)

Sledilo je odstranjevanje preslikav. Ker sta bila debelina preslikav in reakcija originala na topilo po sliki zelo različna, so se načini odstranjevanja preslikav lokalno prilagajali. Mehansko, s skalpeli, so se odstranjevali debelejši in krušljivi nanosi preslikav in lokalni pastozni nanosi, s katerimi so bile modelirane preslikave detajlov. Tanjši nanosi so se odstranjevali s topilo. V večini so se uporabljale različne koncentracije amonijaka v vodi, ponekod tudi triamonijev citrat. Na nebu, kjer sta bila čez original dva pastozna nanosa preslikave, sta se ta ponekod mehčala z Lavacolom. Na predelih slike, kjer sta bila barvna plast in grund krušljiva, so se preslikave odstranile po preventivnem utrjevanju. Zadnje vrste figur pod Marijinim plaščem so bile originalno naslikane zelo lazurno, prosojno. Pred preslikavo je bila originalna barvna plast že dokaj uničena, zdrgnjena. Na nekaterih mestih trdovratnih preslikav nismo odstranili do konca, saj bi s tem poškodovali že tako uničen original. Po preslikavah smo odstranili še površinske nečistoče na originalni barvni plasti. Za odstranjevanje nečistoč so se uporabljale različne raztopine amonijaka v vodi, ponekod tudi mešanica

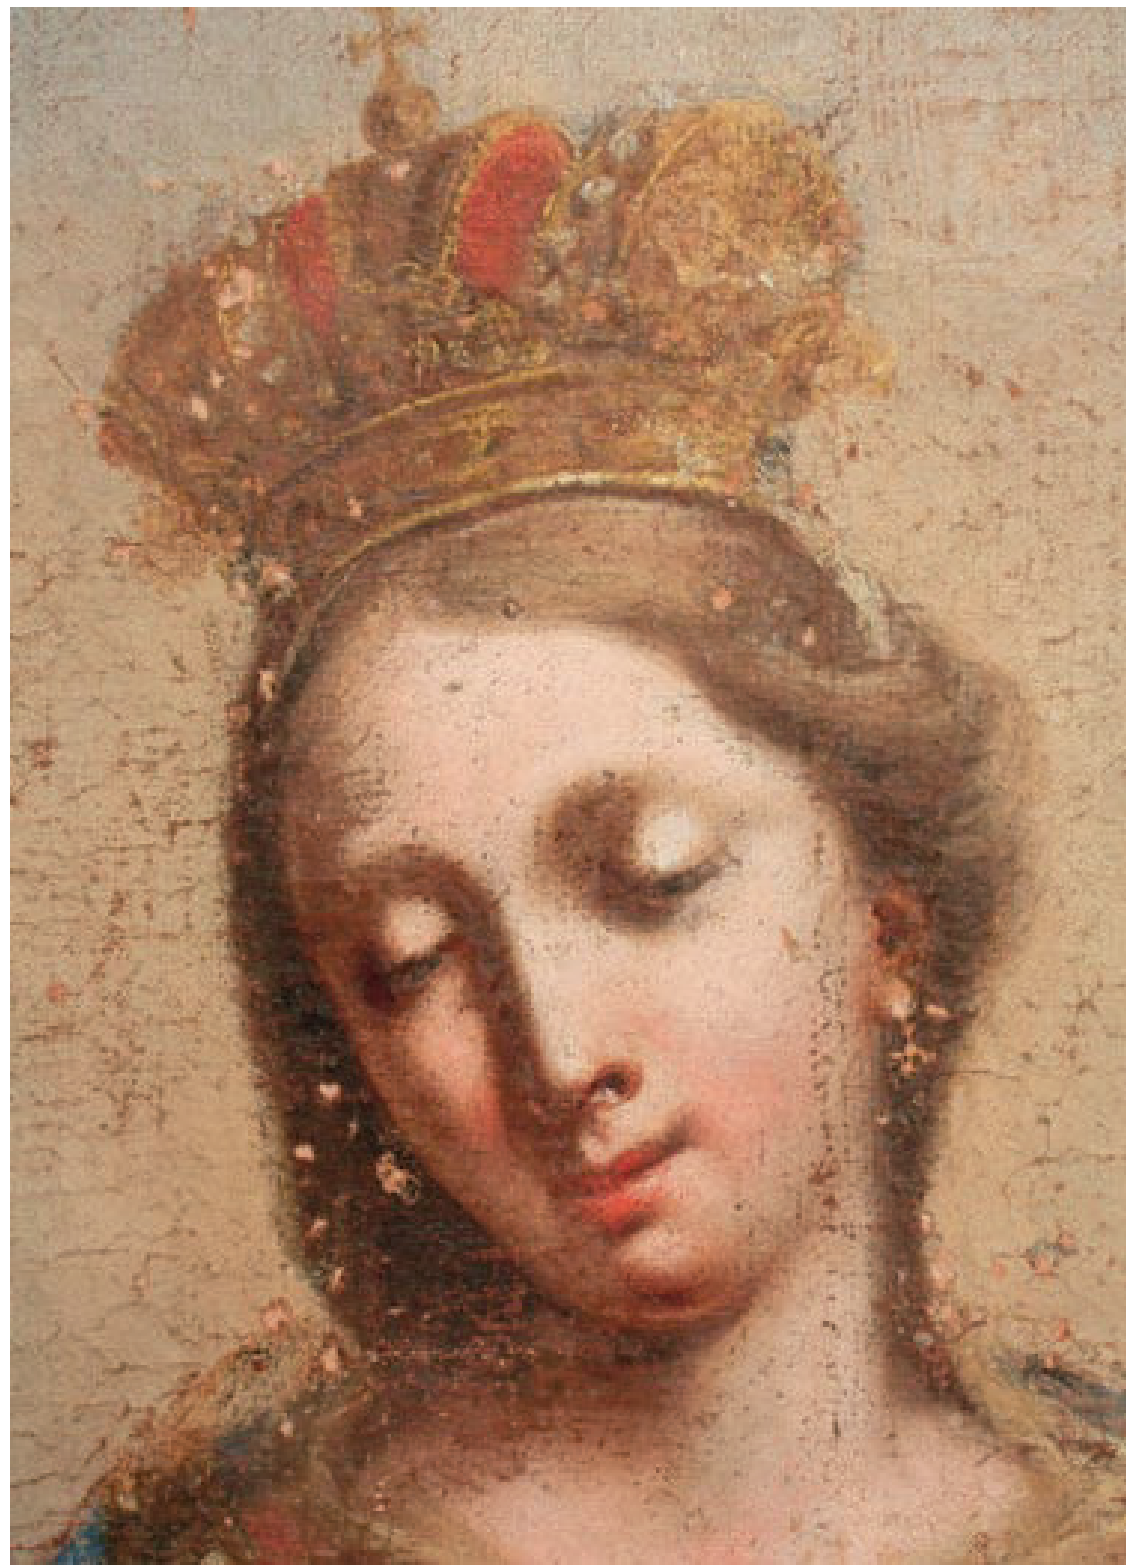
Planinska gora, cerkev Marije Pribežališče grešnikov, Marijin obraz po odstranjevanju preslikav in nečistoč (foto: V. Klančar)

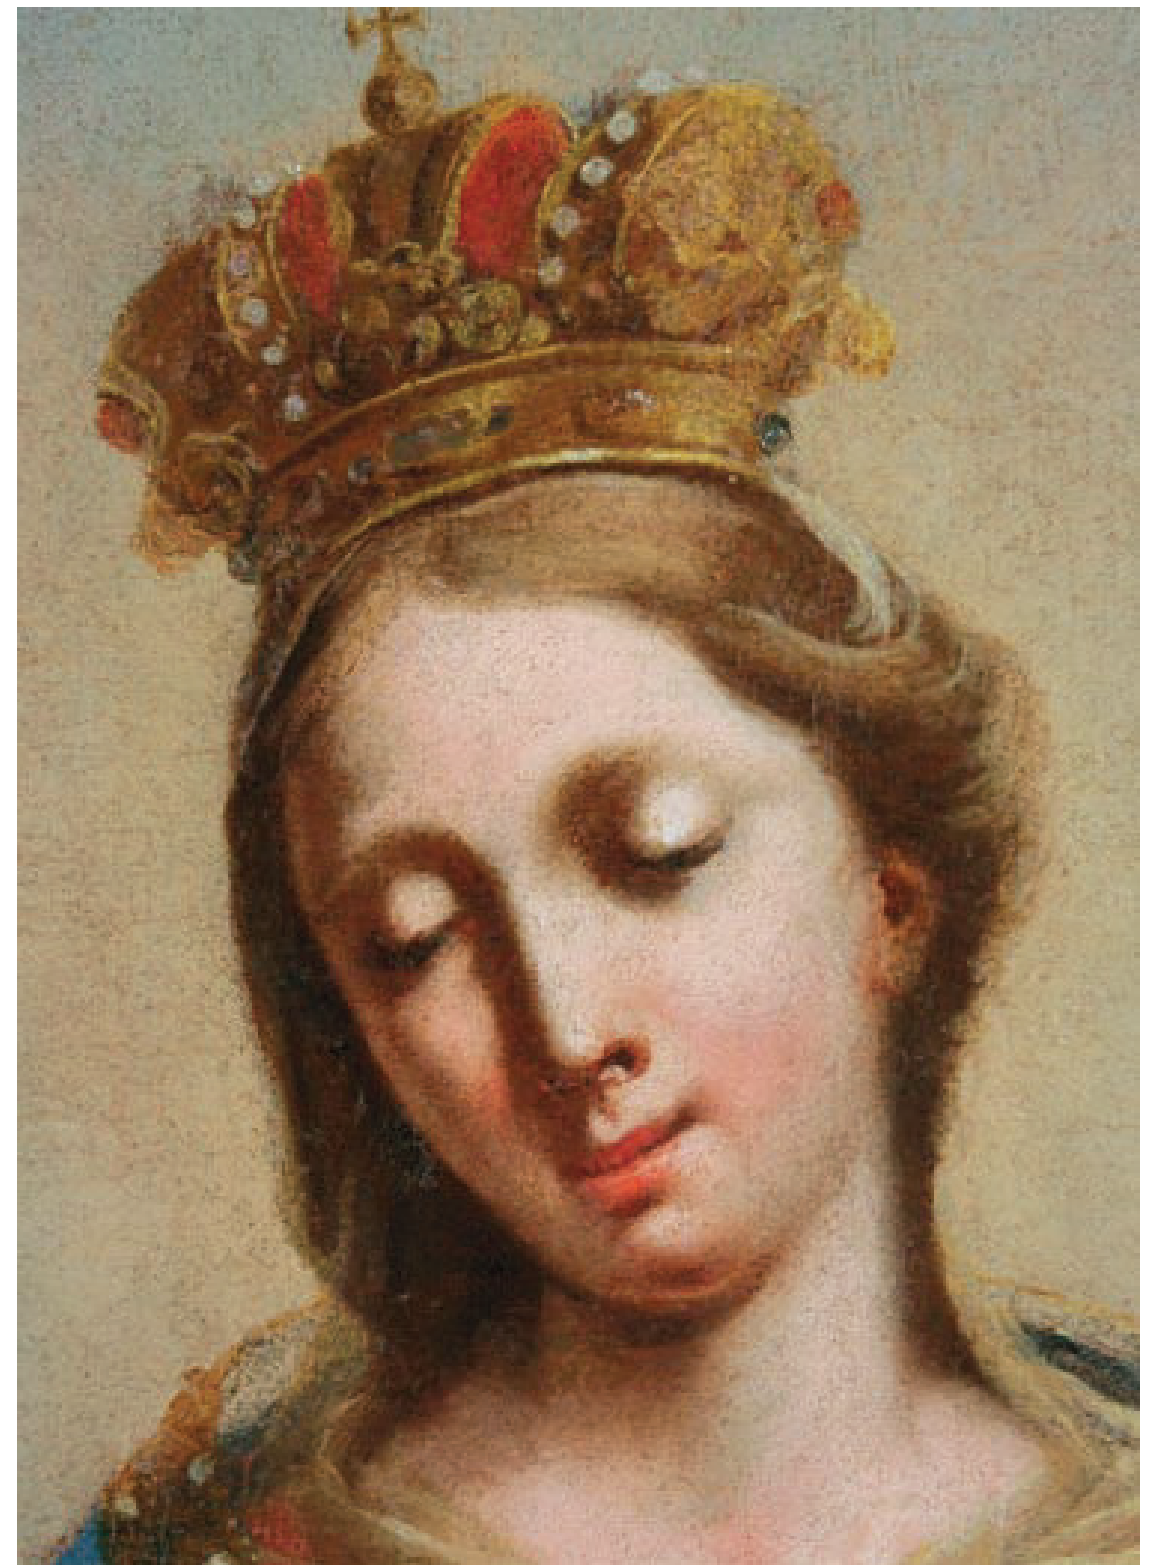
Planinska gora, cerkev Marije Pribežališče grešnikov, Marijin obraz po posegih (foto: V. Klančar)

Finalni del restavriranja je bila najobsežnejša faza – retuša. Izvajala se je z oljnimi barvami v tehniki črtkanja. Na nekaj manjših plombah je bilo treba izvesti minimalno rekonstrukcijo. Faza retuširanja je bila zelo dolgotrajna, saj je bilo treba barvno zapolniti neštete drobne »lasne« razpokice, ki so bile razpršene po vsej površini slike, in večje poškodbe na robovih slike. Ob tem je bilo treba ohranjati svetlobnost in barvitost slike. Retuša Metzingerjeve slike zahteva slikarsko pozornost, zbranost in posluš, da na ta način ohranjamo kvaliteto naslikanega (in je ne kvarimo). Slikarsko gledano, je bilo treba biti posebej pozoren pri lazurah in barvnih prehodih, ki so ponekod izrazito mehki, drugod jasni in ostrji. Upoštevati je bilo treba presevanje grunda skozi barvne plasti, svoj pomen pa je imelo tudi puščanje grunda brez barvne plasti (plapolajoče obleke angelov, ki izginjajo v zrak, mili obraz Marije, lazure na angelskih krilih, presevanje grunda na obrazih figur v ozadju). Z retušo je bilo treba ohranjati svetlobno napetost v sliki. Marijina figura daje s plaščem in obleko ter angelcema pečat nebeškega. Marija in angela so ožarjeni z neke vrste nadzemsko, torej nebeško svetlobo. Ko pa se plašč obrne navznoter, potemni. V tej varnosti klečijo zemljani. Na levi v ospredju je duhovščina, na desni bogati meščani, v ozadju ljudstvo. Slika je tako vsebinsko kot barvno in svetlobno razdeljena na dva dela: zgornjega, nebeškega – osvetljenega, barvitnega, kompozicijsko svobodnejše naslikanega z Marijo in angelcema – ter spodnjega, zemskega – s klečecimi zemljani, naslikanimi v temnejših, zemeljskih tonih,

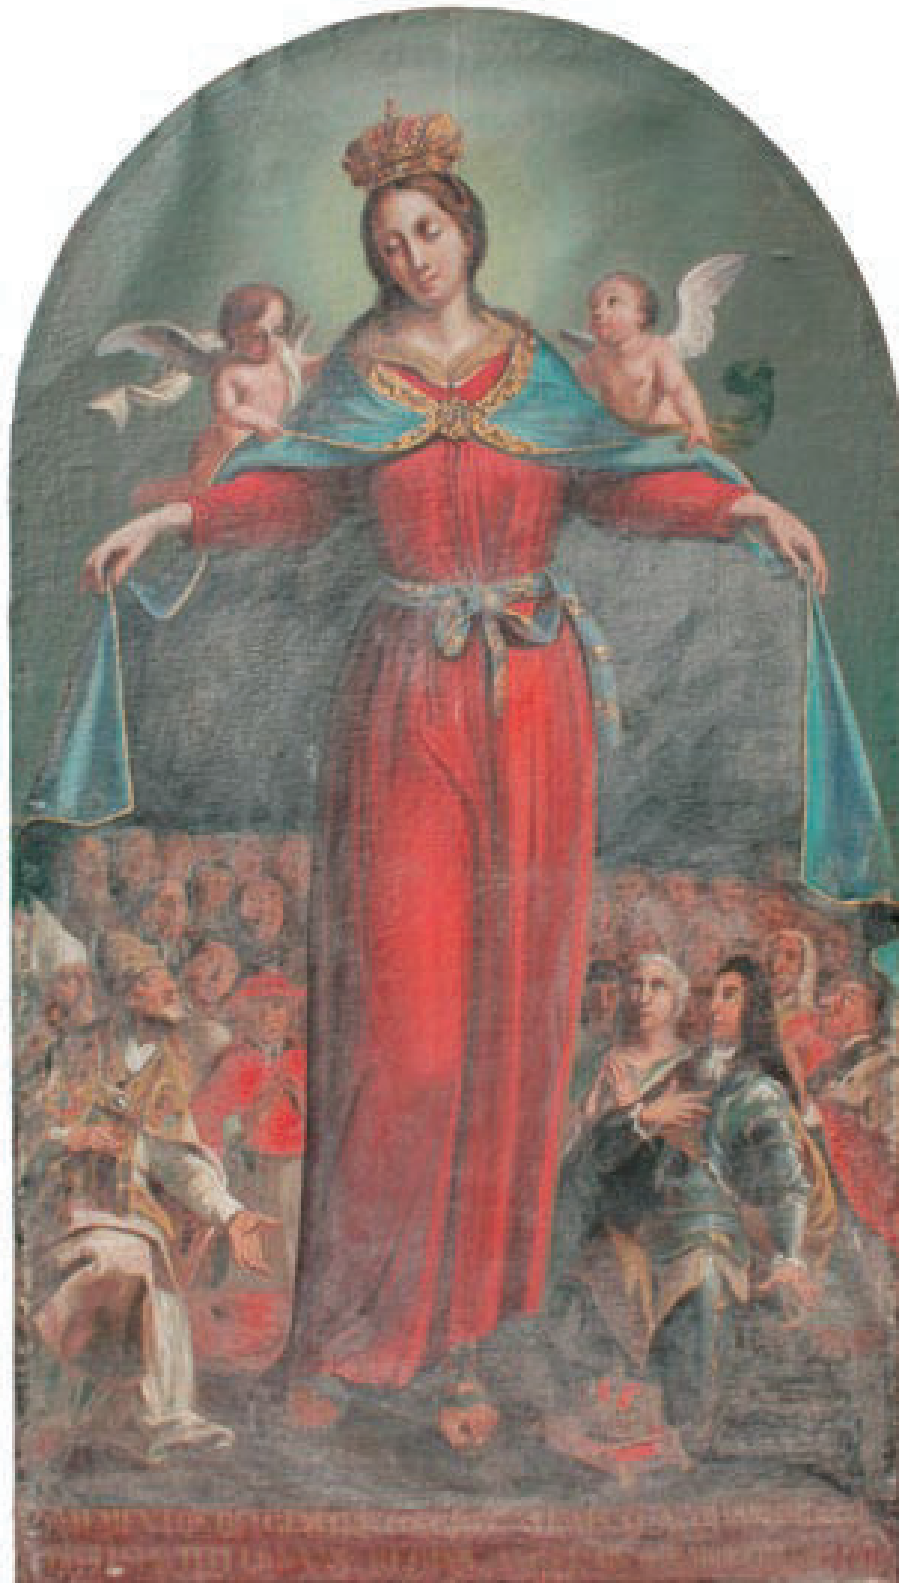
figur, ki so pod Marijinim plaščem v ozadju in so bile naslikane bolj lazurno v rahlem sfumattu. Na originalni barvni plasti sta bila debel sloj nečistoč in preslikava. Po spodnjem robu je bil čez originalni napis preplepljen platnen trak z novim napisom. Ta je bil po vsebini enak, le na skrajnem dnu je bilo dodano »Renovatum anno 1864 Korren«. Lak na originalni barvni plasti (pod preslikavo) je bil ohranjen, rahlo porumenel.

Planinska gora, cerkev Marije Pribežališče grešnikov, slika pred posegi (foto: V. Klančar)

Konservatorsko-restavratorske posege smo začeli z zaščito lica slike po robovih, saj je bila barvna plast z grundom ponekod krhka. Sledila sta odstranjevanje platna s podokvirja in odstranjevanje podlepljenega platna. To je bilo z originalnim platnom zlepljeno le na nekaterih mestih. Ker je bila vezivnost slaba, odstranjevanje praktično ni bilo potrebno, saj se je podlepljeno platno od originalnega skoraj v celoti razslojilo samo od sebe med postopkom odstranjevanja slike iz podokvirja. Veziva, s katerim je bilo platno podlepljeno, nismo zaznali. Odstraniti je bilo treba tudi poslikan trak platna, ki je bil na spodnji rob slike preplepljen kar čez originalno barvno plast. Nalepljen je bil s škrobnim lepilom, ki pa je bilo že oslabela. Svojo funkcijo je opravljal le točkovno, drugod pa je že samo odstopilo od originalne barvne plasti. Med odstranjevanjem platna se je lepilo delno destabiliziralo s skalpelom, delno pa topilo s toplo vodo. Postopka sta se kombinirala, tako da med odstranjevanjem platna ni prihajalo do poškodb originalne barvne plasti.

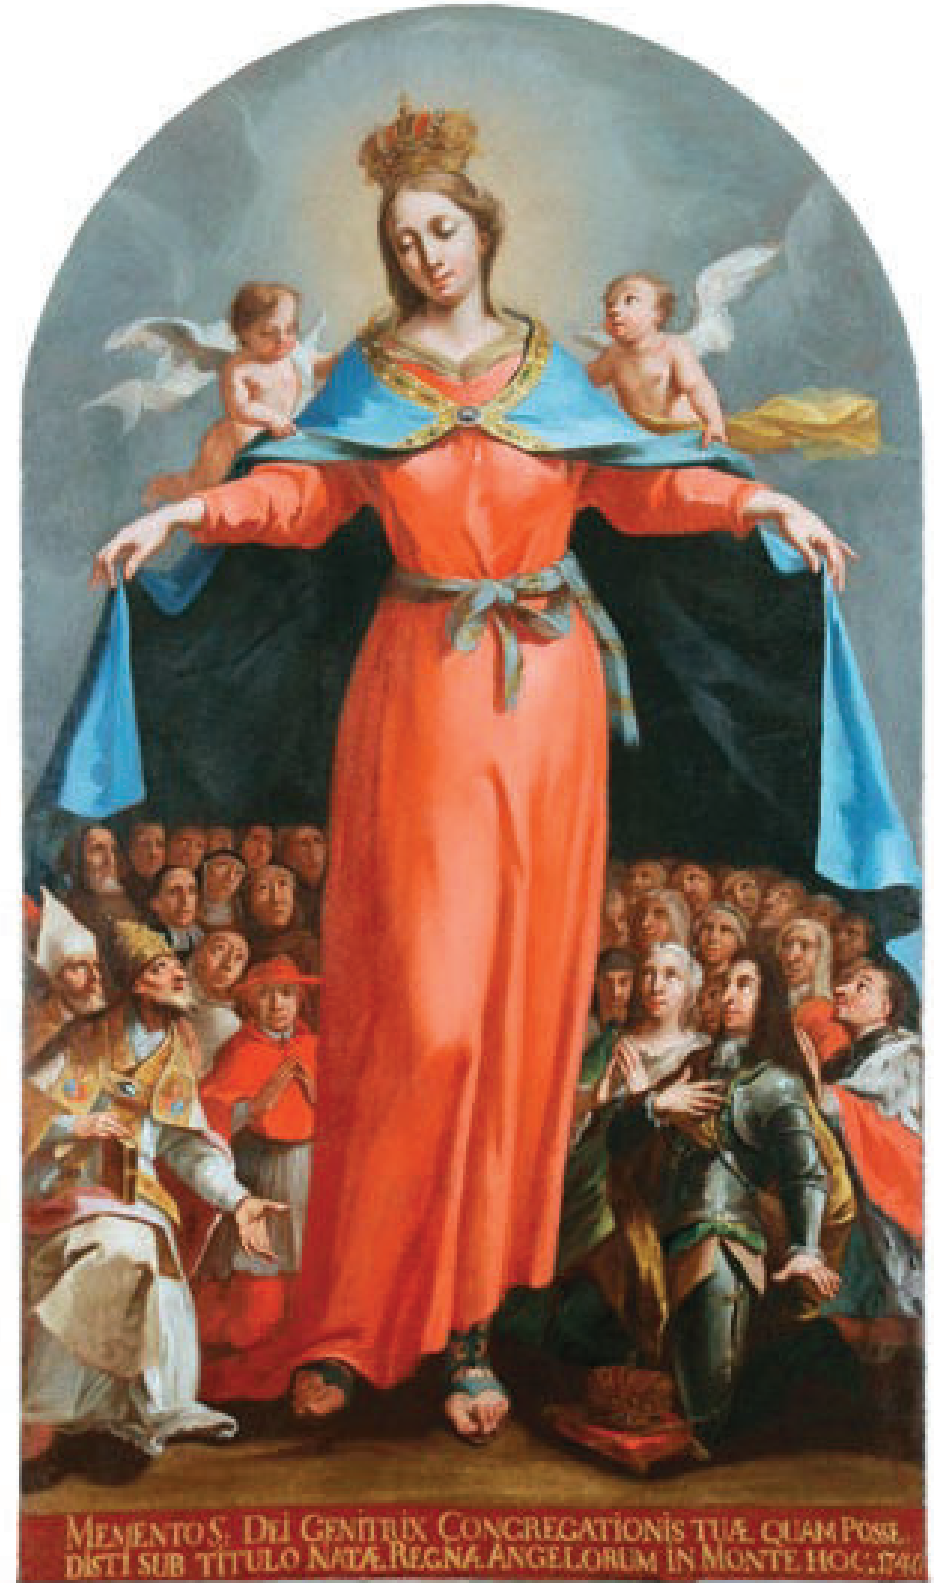
Planinska gora, cerkev Marije Pribežališče grešnikov, slika po posegih (foto: V. Klančar)

camii. Postopek smo ponovili večkrat – do zadovoljive površinske izenačitve plomb z originalno barvno plastjo. Pri večjih plombah smo vrezali navidezne razpoke. Poleg poškodb smo kitali tudi večje razpoke, ki bi bile sicer moteče, saj jih ne bi bilo mogoče dobro retuširati. Kitana mesta in območja večjih odrgnin originalne barvne plasti smo barvno podložili v tehniki gvaša in jih izolirali s šelakom. Sledilo je podlepljenje slike. Za te potrebe smo izdelali začasni podokvir, na katerega smo napeli novo platno. Izbrali smo tanjše in redko tkano laneno platno. Impregnirali smo ga s klejem, nato pa trikrat premazali z 20-odstotno raztopino Beva371. Podlepljenje v ogreti podtlačni mizi je zaradi velikosti slike potekalo v dveh fazah. Hkrati s podlepljenjem so se dodatno zravnale izrazitejšje banjaste razpoke. Po obdelavi v podtlačni mizi smo sliko sneli iz pomožnega podokvirja in jo napeli na novi podokvir. Napenjali smo jo s sponkami preko traku iz debelejšega filca. Prvo lakiranje z damar saten lakom je potekalo ročno s čopičem.

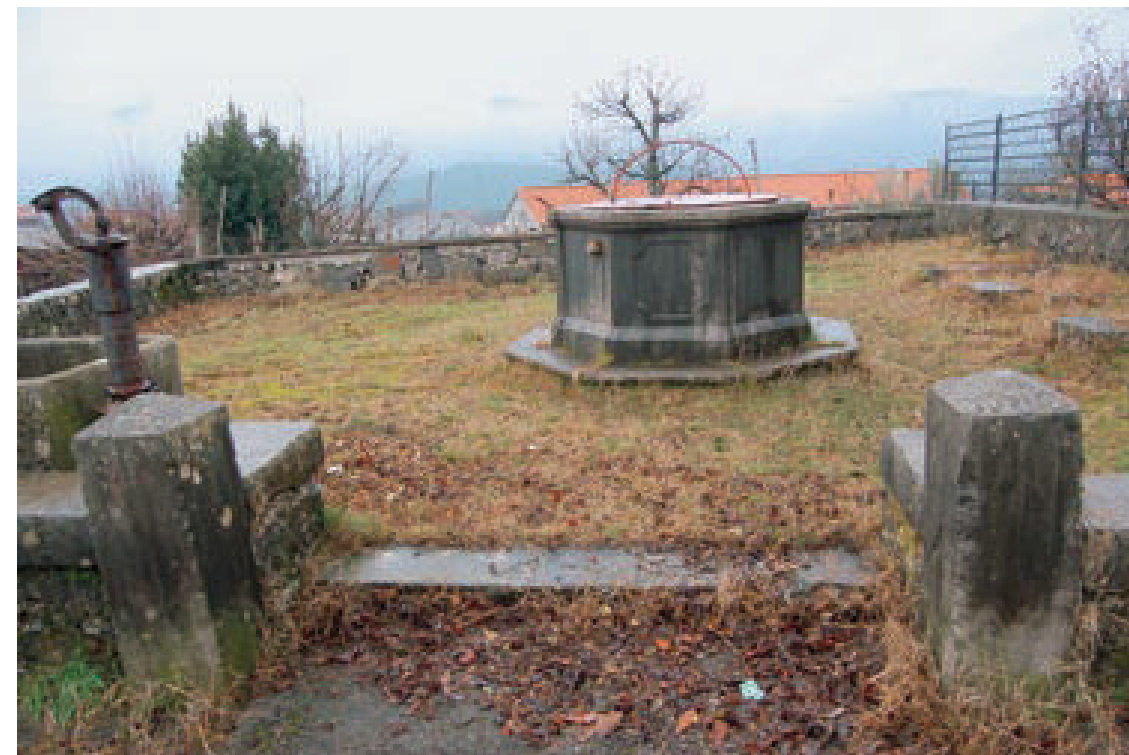
Ob spodnji vaški poti v Pliskovici je nad podzemnim zbiralnikom postavljen večji plato, obzidan s kamnitim zidom. Nasproti vhoda na plato je postavljen kamniti oklep vodnjaka, šapa. Ta ima osmerokotni tloris s širšim robom na dnu in vrhu ter je postavljen na nekoliko dvignjeno stopnico. Plošča oklepa, obrnjena k vhodu na plato, je poglobljena in nosi napis OBČINSKI VODNJAK 1892 ter Kristusov monogram. Vodnjak je postavila takratna občina Pliskovica ob finančni in strokovni pomoči avstro-ogrske oblasti. Vodnjak je vse do leta 1970 služil kot glavni oskrbni vir s pitno vodo v vasi. V podzemni zbiralnik se je deževnica po ceveh, speljanih s streh bližnjih objektov, stekala skozi nekakšen filter, postavljen ob rob platoja, ki pa je bil po prenehanju koriščenja vode iz vodnjaka zapolnjen. Ob vhodu na plato je bilo postavljeno betonsko korito, ob robu katerega je stala ročna črpalka. Zaradi zapuščenosti je bil celoten objekt v slabem stanju. Obodni zid se je krušil, plato je bil precej neraven in poraščen s skromno travo. Čistilec za vodo je bil zapolnjen z odpadnim materialom, betonsko korito pa je bilo počeno. Oklep vodnjaka, prekrit s kosom pločevine, pod katero je bila poškodovana kovana mreža, so preraščali lišaji, ročna črpalka pa je zarjavela. Krajevna skupnost Pliskovica je v sklopu pro-

Pliskovica, občinski vodnjak v letu 2010 (foto: E. Belingar)

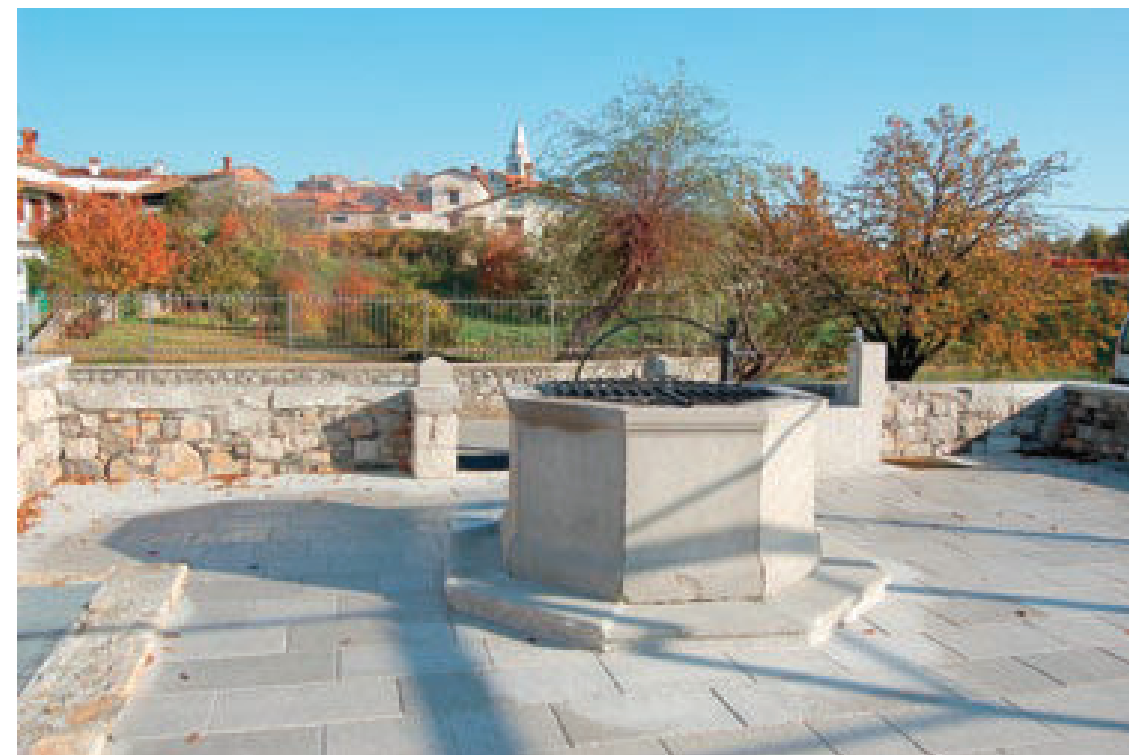
Pliskovica, občinski vodnjak po izvedbi del v letu 2011 (foto: E. Belingar)
