EŠD: 2126

Ime: Polhov Gradec – cerkev Marijinega rojstva

Varstvo spomenikov
Poročila 48

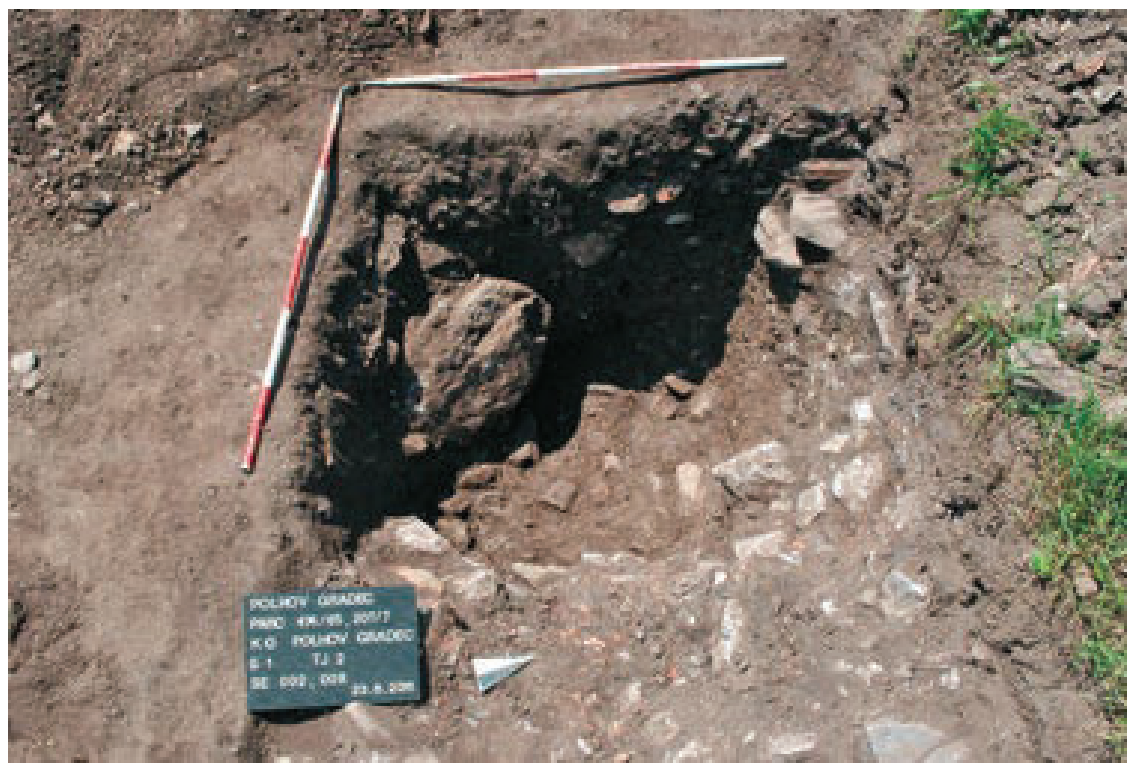
Nato smo zastavili še tri testne jarke, v katerih smo lahko potrdili prisotnost kamnitih struktur, zidov, ki pa jih sicer v širšem kontekstu ne moremo opredeliti. V vseh testnih jarkih smo določili močno koncentracijo odlomkov rimskodobne keramike in rimskodobne opeke ter tudi srednjeveške keramike. Določili pa smo tudi pet manjših odlomkov prazgodovinske keramike, ki jih preliminarno datiramo v pozno bronasto dobo. Z arheološkim dokumentiranjem uničenja dela parc. št. 474/65, 207/7, obe k. o. Polhov Gradec, smo torej potrdili ugotovitve ZVKDS ob ogledu, da je pri gradbenem posegu bilo poškodovano arheološko najdišče.

Arheološko najdišče Polhov Gradec, ostanki kamnitih struktur v testnem jarku 2, pogled proti vzhodu (foto: O. Kovač)

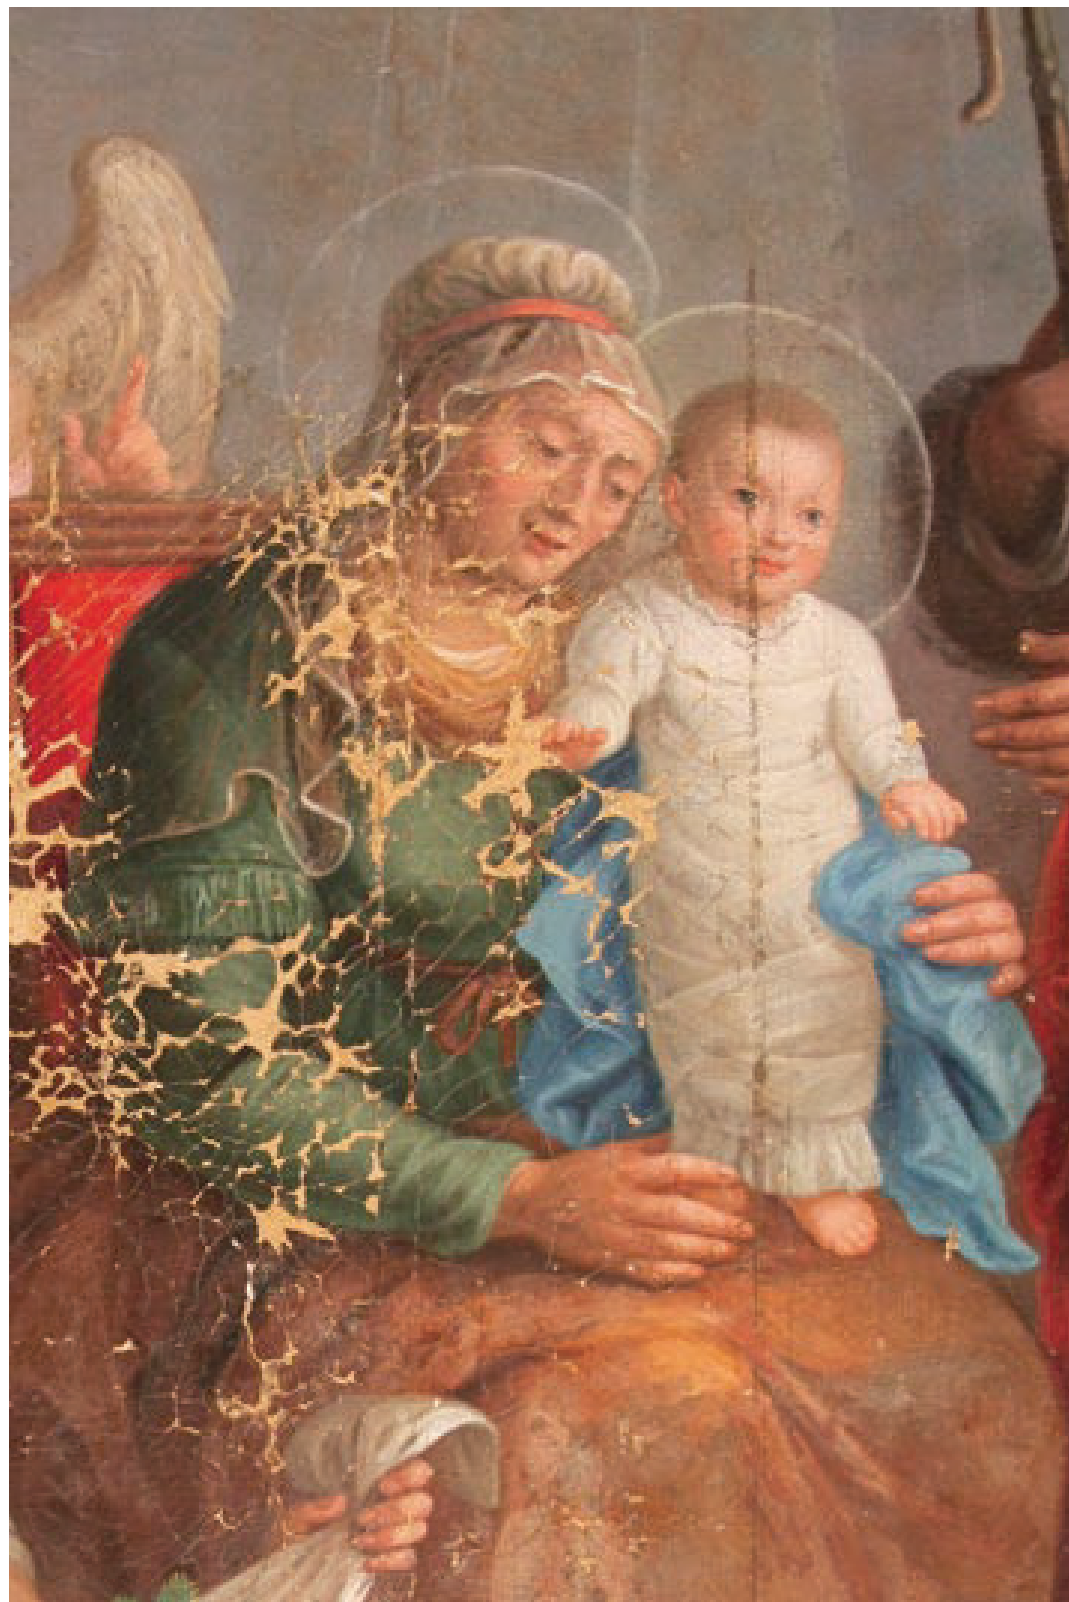
Polhov Gradec, cerkev Marijinega rojstva, detajl po kitanju (foto: V. Klančar)

uspešen, del zravnanih krakelir in izboklin pa se je kasneje med postopkom pojavil ponovno. Pred kitanjem smo z japonskim papirjem in beva filmom s hrbtni strani podlepili majhne luknjice (večino od žeblicev), da smo jih kasneje lahko s prednje strani pokitali. Poškodbe smo kitali s klejnokrednim grundom, toniranim v ton, podoben originalnemu grundu. Na večjih plombah so se vrezale krakelire.

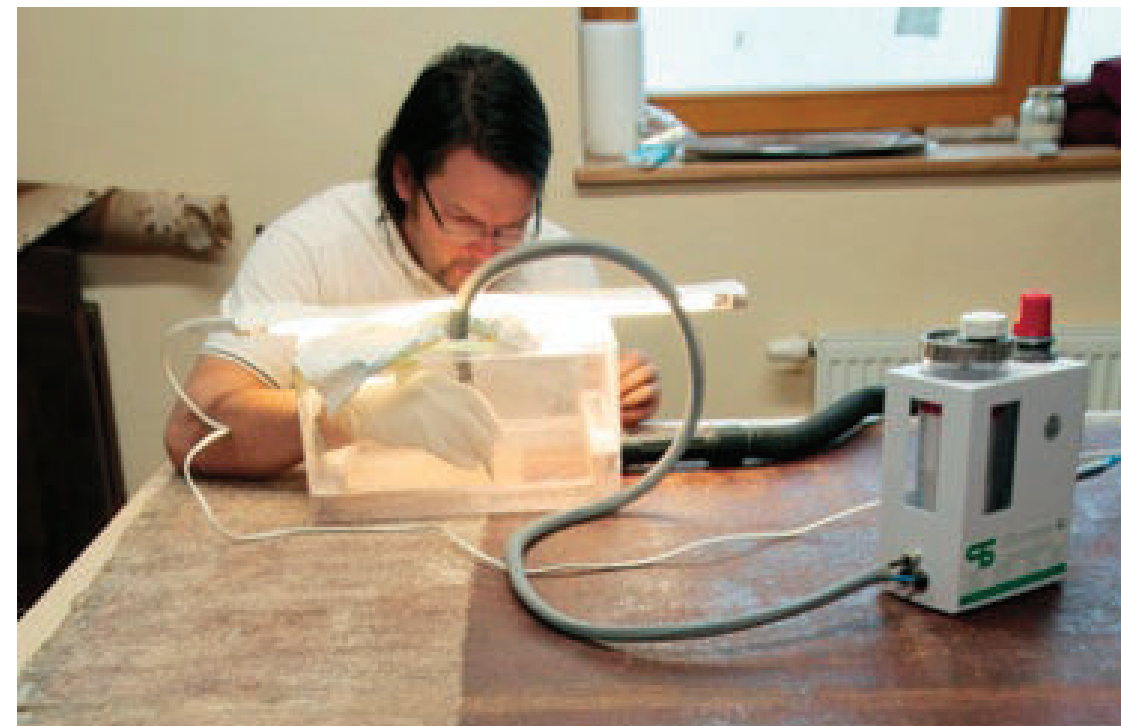
Polhov Gradec, cerkev Marijinega rojstva, odstranjevanje oljnega premaza s hrbtišča slike (foto: V. Klančar)

z lističi riževega papirja (Plexisol P550). S tem smo sicer stabilno barvno plast zaščitili pred pritiski s hrbtni strani, ki so bili posledica nadaljnjih posegov na hrbtni strani platna (odstranjevanje podlepljenega platna, škrobne lepila in oljnega premaza). Platno je bilo podlepljeno s škrobnim lepilom. Vezivnost je bila že slaba, ponekod so bili med originalnim in podlepljenim platnom že zračni mehurji. Sliko smo položili z licem na mizo in pomikali rob podlepljenega platna vzporedno z ravnino mize. Po potrebi smo vezivnost škrobne lepila rahljali s skalpelom. Sledilo je odstranjevanje škrobne lepila in oljnega premaza s hrbtni strani slike. Odstranjevanje je potekalo mehansko. Najprej se je s skalpelom odstranil škrobni premaz in stanjšala plast oljnega premaza. Zatem se je z mikropeskalnikom dodatno stanjšal oljni premaz. Za peskanje smo uporabili steklene perle premera 40–70 μm pri tlaku pribl. 4 bare, peskalni šobi premera 0,8 mm in oddaljenosti nekaj centimetrov.

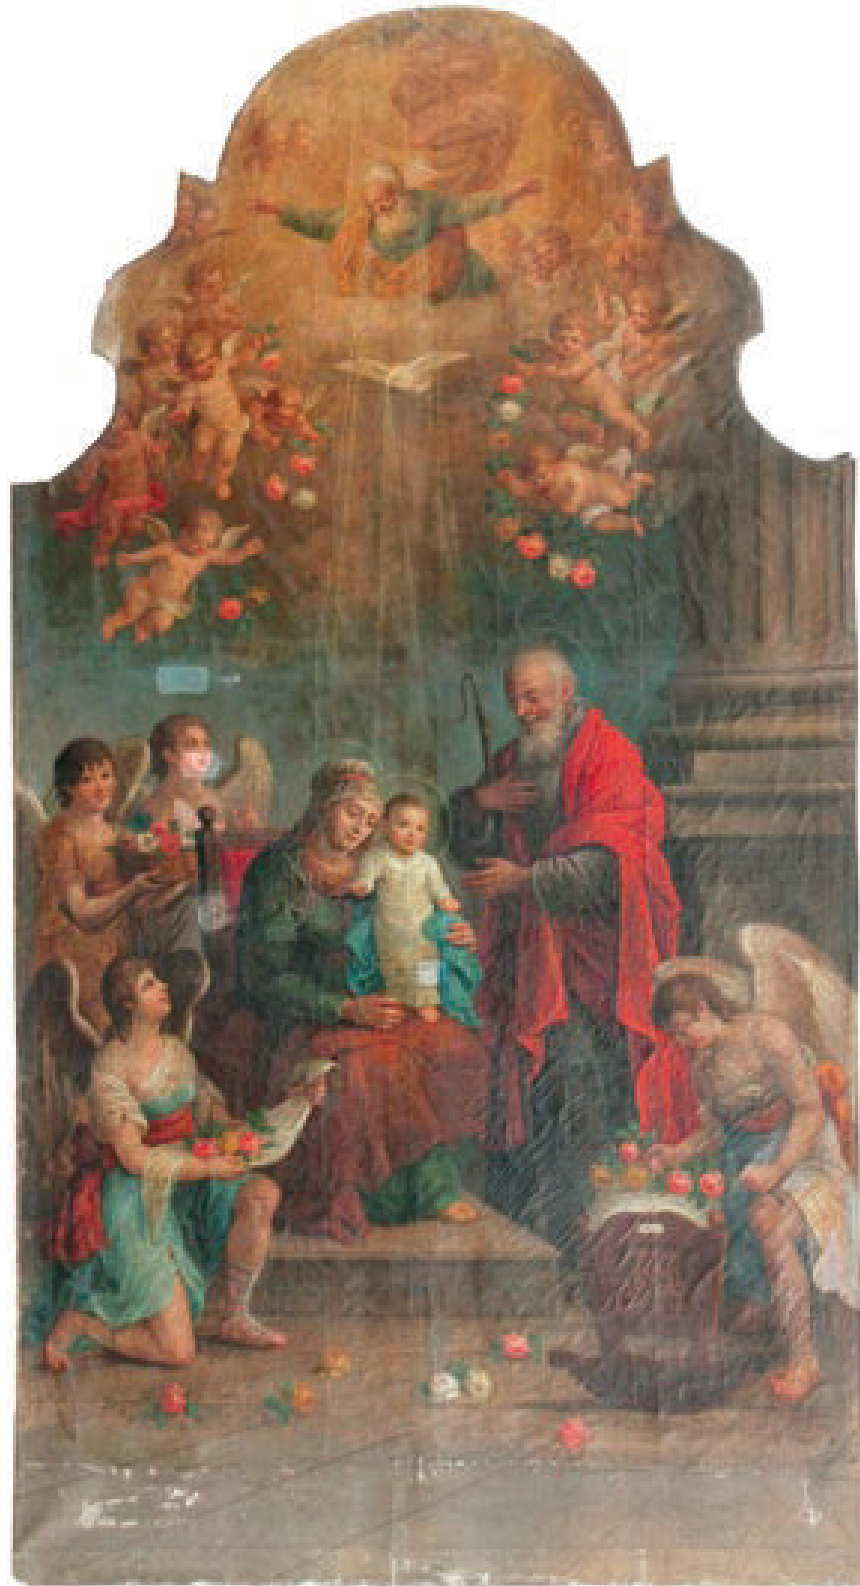
Lesen podokvir je bil močno črvojed, brez zagozd in po vogalih že nestabilen. Na spodnji prečki je bilo nameščeno kovinsko nosilo s posebnim mehанизmom, ki je služilo za dvigovanje slike. Podokvir ni originalen, saj sta bili velikost slike in oblika gornjega zaključka v preteklosti spremenjeni.

Platno je bilo kompaktno z nekaj manjšimi poškodbami in raztrganinami. Dve večji raztrganini v gornjem delu sta bili verjetno posledica dvigovanja in spuščanja slike v oltarni tron, med katerima je rob slike drgnil po konstrukciji oltarja. Originalno platno je bilo s hrbtni strani premazano z oljnim premazom (pred predelavo slike). Kljub dobremu stanju je bila slika zaradi spremembe dimenzije in oblike med preteklimi posegi s škrobnim lepilom podlepljena z novim platnom. Originalno platno je iz treh kosov, ki so sešiti z dvema močnima vertikalnima šivoma. Platno je bilo uplahnjeno (nenapeto) in ponekod močno nagubano. V platnu so bile »odtisnjene« tudi zelo močne krakelire v grundu in barvni plasti. Po robovih platna so luknjice od žebličev, s katerimi je bila slika napeta na originalni podokvir. Nekaj žebličev, s katerimi je bila slika napeta na nov podokvir, je bilo pribitih s prednje strani skozi poslikano platno. Ponekod so na hrbtni strani platna

Plast klejnokrednega grunda je debela in stabilna. Hkrati z barvno plastjo je bil grund na nekaterih predelih zelo močno banjasto razpokan. Ponekod so kosci grunda z barvno plastjo že odpadli, v večjem obsegu v sredini levega dela slike. Odpadli grund je bil ponekod med preteklimi posegi pokrit, hkrati pa so bili ohranjeni kosci solidno stabilizirani, tako da ni bilo nevarnosti nadaljnega odpadanja. Slabša vezivnost grunda s platnom je bila samo po spodnjem robu slike.

Originalna barvna plast je bila med preteklim posegom utrjena, ponekod preslikana in vnovič lakirana. Pred temi posegi je morala biti precej uničena, saj so na nekaterih mestih kosci barve že pred tem odpadli. Na nekaterih mestih so bile po barvni plasti (oziroma laku) kapljice umazanije (olje, vosek). Na sliki je bil debel nanos laka. Lak je bil po celotni sliki močno porumenel in zamazan.

Polhov Gradec, cerkev Marijinega rojstva, slika pred restavratorskimi posegi (foto: V. Klančar)

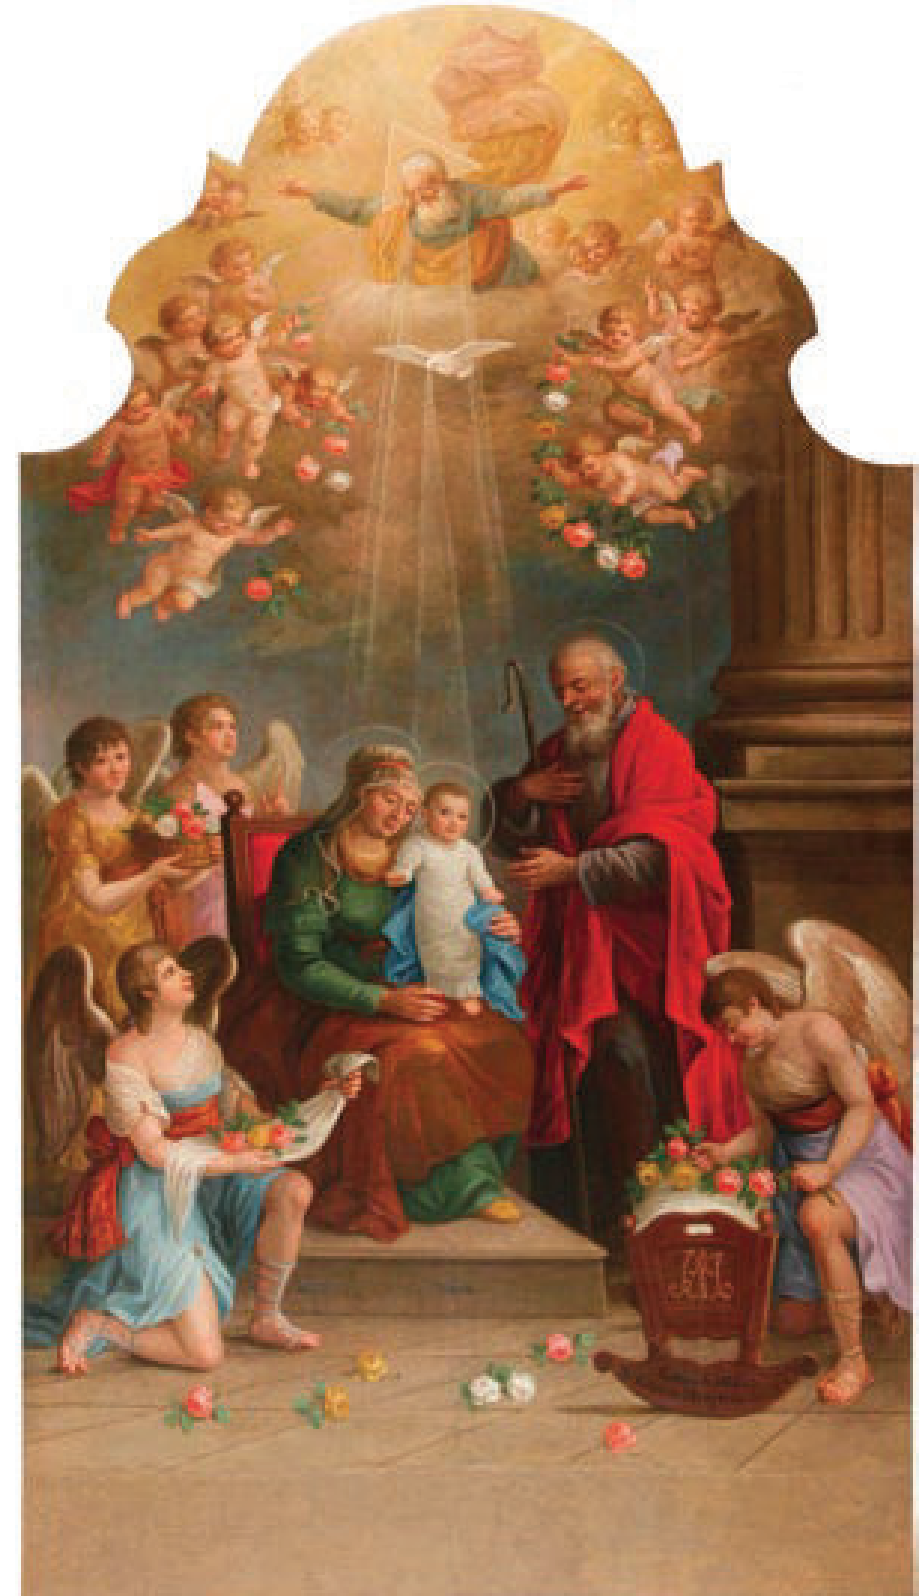
Polhov Gradec, cerkev Marijinega rojstva, slika po restavratorskih posegih (foto: V. Klančar)

Podlepljenju je sledilo napenjanje slike na nov podokvir. Skladno z odločitvijo komisije smo velikost slike ohranili, čeprav je bila v preteklosti povečana. Tako je na spodnjem, desnem in levem prednjem delu vidno tudi podlepljeno platno, ki ga je bilo treba obdelati. Najprej smo ga premazali s klejno raztopino, nato pa smo ga trikrat grundirali s klejnokrednim grundom. Tako smo pripravili podlago za barvno toniranje in delno izenačili

nivo podlepljenega platna z originalnim platnom. Grundirano platno in kitane poškodbe smo zatem barvno podložili v tehniki gvaša. Barvnemu podlaganju je sledilo prvo – ročno lakiranje z damar saten lakom. Finalna retuša se je zatem izvedla z oljnimi barvami. Poleg poškodb so se retuširale vidno moteče krakelire. Po levem in desnem robu se je slika barvno »podaljšala« v območje vidnega podlepljenega platna (pribl. 5 cm na vsaki strani). V spodnjem delu se je »podaljsek« slike (pribl. 25 cm) le toniral v tonu, podobnem originalu v spodnjem delu slike. Pred montažo smo hrbitišče slike zaščitili s filcem. Sliko smo 19. julija 2011 prepeljali v cerkev in predali naročniku. Posege na sliki je izvedla ekipa Konservatorsko-restavratorskega ateljeja Šentjošt.
