Ime: Sv. Ožbolt – cerkev sv. Ožbolta

Slike križevega pota visijo v cerkvi sv. Ožbolta nad Škofjo Loko. So ležečega formata, dimenzij 50 x 70 cm, naslikane v oljni tehniki na platno. Podatkov o avtorstvu ali času nastanka nismo pridobili. Šesta in XII. postaja nista originalni. Iz napisov na hrbtni strani je razvidno, da jih je leta 1936 naslikal Anton Mihelič iz Škofje Loke. Okvirji niso bili originalni in so bili, likovno gledano, neustrezni.

Varstvo spomenikov
Poročila 48

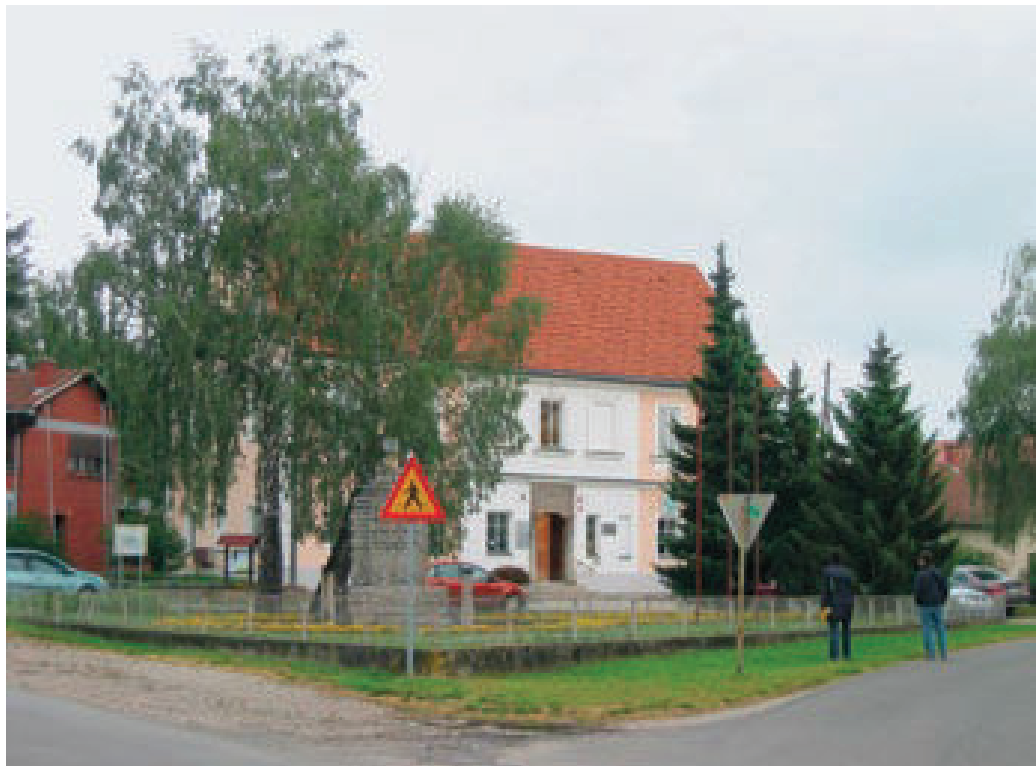
Središče ob Dravi, vaški trg pred obnovo, maj 2008 (foto: M. Habjanič)

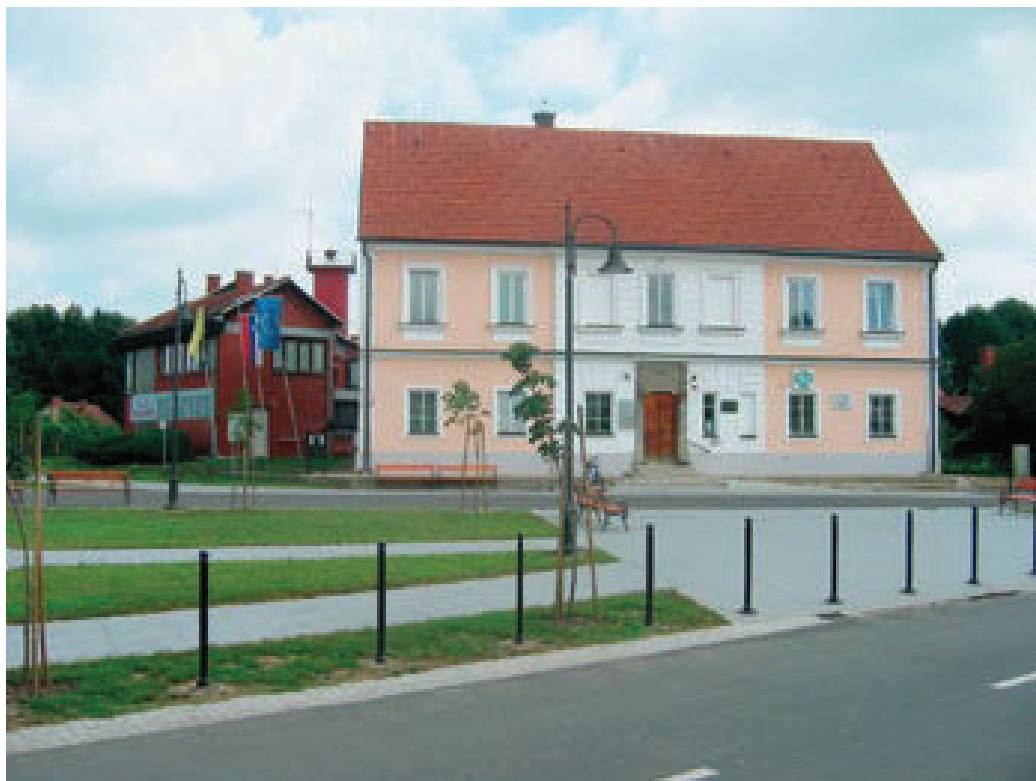
Središče ob Dravi, vaški trg po obnovi, julij 2011 (foto: S. Vešligaj)

Konservatorski nadzor obnove so izvajali strokovni sodelavci: odgovorna konservatorica Suzana Vešligaj, arhitektka Marlenka Habjanič in krajinski arhitekt Miran Krivec.

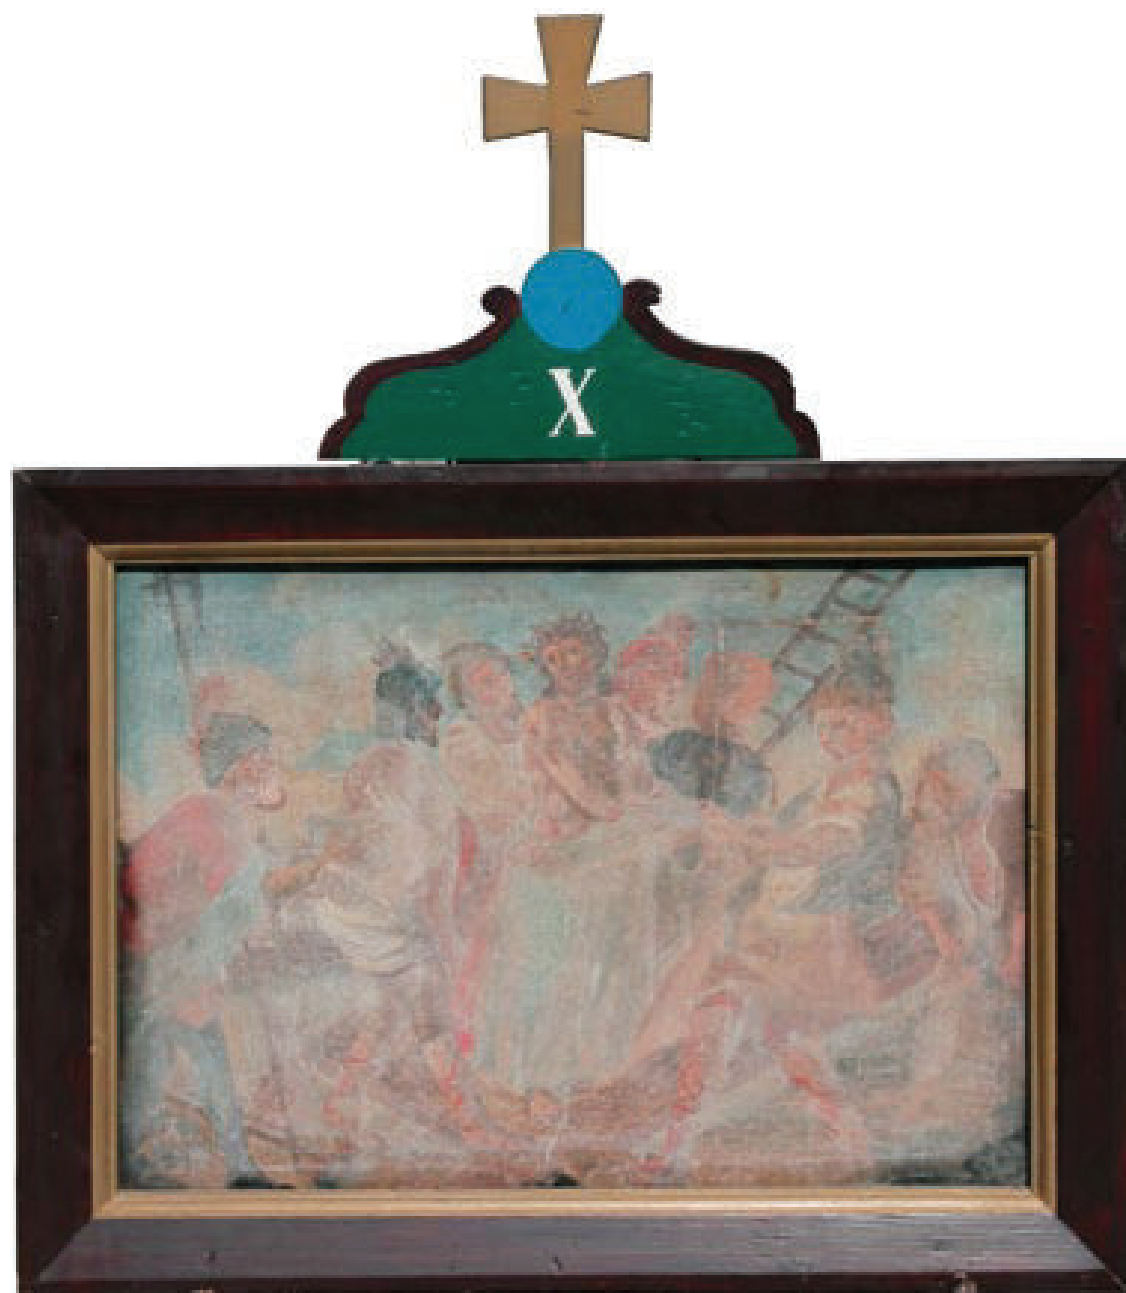
Podokvirji so bili močno črvojeji in brez zagozd. Vogali so bili nestabilni. Velikost podokvirjev je bila različna. Platna so bila nenapeta, ponekod so bila rahlo preperela. Večina postaj je imela manjše raztrganine ali odrgnine, na nekaterih so bile te večje in v preteklosti že podlepljene s kosi blaga (IV., VII., VIII., X., XIII. postaja). Hrbitišča slik so bila močno zaprašena. Med platnom in podokvirji so bile razne nesnage (prah, ptičji iztrebki, drobcji stekla ...). Platno je bilo na podokvirje napeto z močno zarjavlimi kovinskimi žebliči, pod katerimi je platno popolnoma preperelo. Na VII. postaji je bilo platno v spodnjem delu v preteklosti odrezano, in slika je bila tako prekratka glede na velikost podokvirja. Za grund je bil uporabljen rdeči bolus v zelo tankem nanosu. Ponekod zaradi zdrgnjene barvne plasti, ponekod pa zaradi načina lazurnega slikanja je bil grund viden. Povod je bil zelo izsušen, ponekod je že v drobcih odpadel, drugod pa je odpadal na dotik. Grund je bil hkrati z barvno plastjo drobno razpokan. Barvna plast je bila zelo tanka, ponekod zdrgnjena do grunda. Pred posegi je bila na barvni plasti močna sivkasta patina – koprena, ki je bila verjetno posledica čezmerne vlage v preteklosti. Hkrati z grundom je bila močno izsušena in drobno razpokana. Ponekod so manjši kosci že odpadli, ponekod pa so odpadali na dotik. Na nekaterih postajah so bile na barvni plasti pikice svetleče se sive kovinske barve, verjetno so nastale v preteklosti med drugimi deli v cerkvi. Na barvni plasti

Sv. Ožbolt, cerkev sv. Ožbolta, X. postaja pred posegi (foto: V. Klančar)

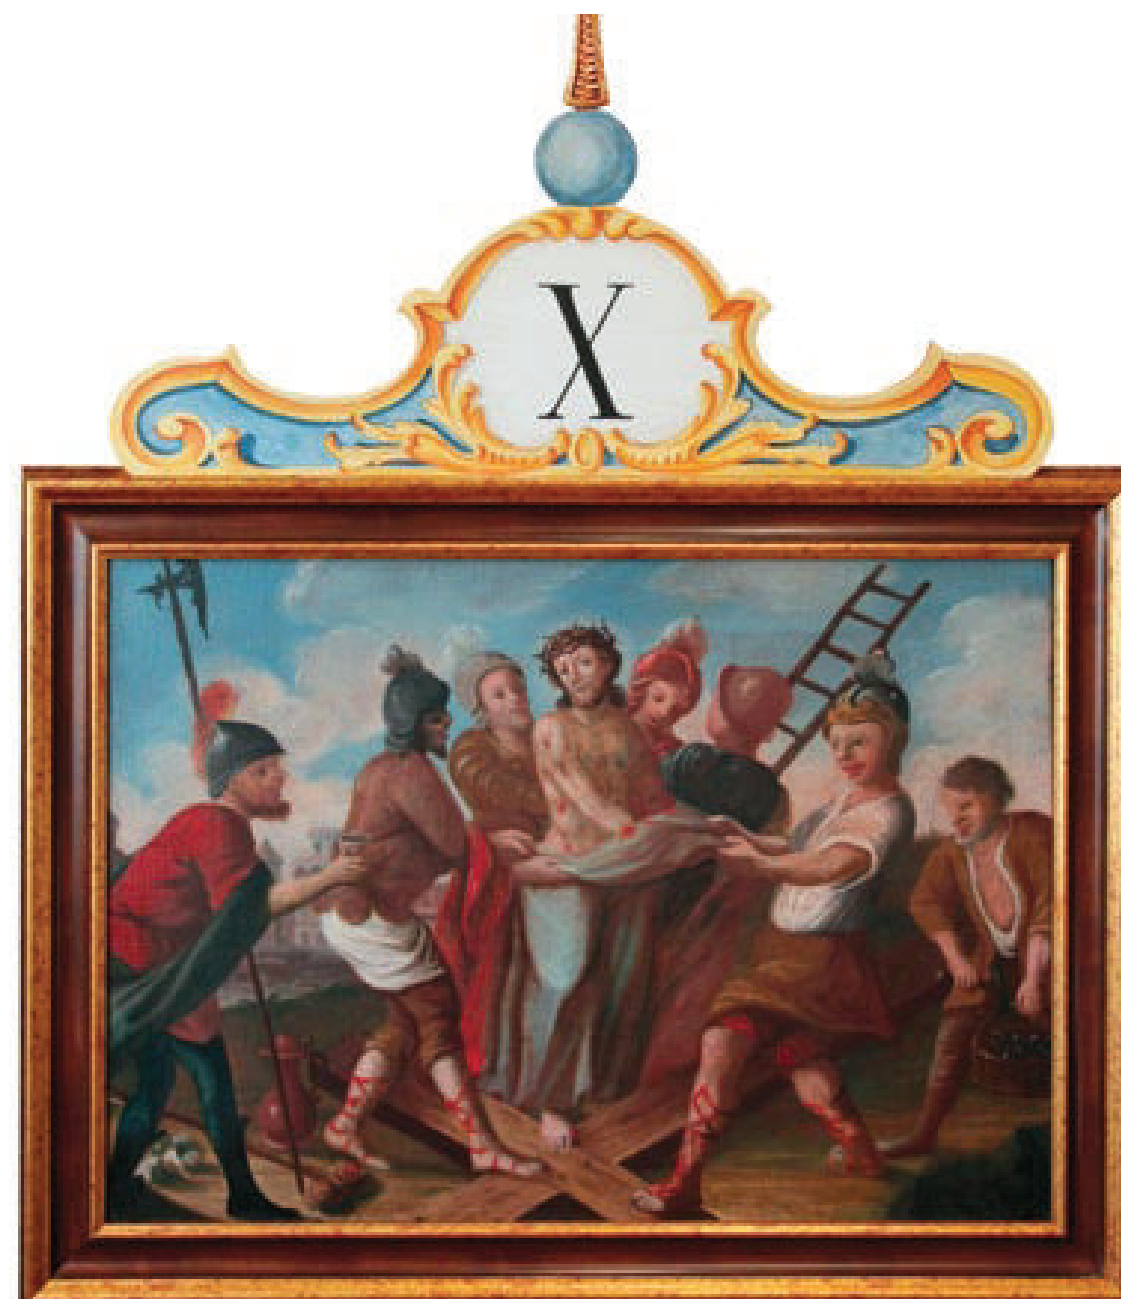
Sv. Ožbolt, cerkev sv. Ožbolta, X. postaja po posegih (foto: V. Klančar)

Stanje slik je bilo različno, zato sta se izbor in zaporedje postopkov vsaki sliki prilagajala. V nadaljevanju so navedeni vsi postopki v najpogostejšem zaporedju. Po demontaži slik s podokvirjev smo odstranili podlepljene kose platna. Pred tem smo na nekaterih slikah z riževim papirjem zaščitili lice slike. Sledili sta mehansko odstranjevanje nečistoč s hrbitišča slike in kemijsko odstranjevanje nečistoč z lica slike. Ponekod smo zaradi slabega stanja slike predhodno izvedli utrjevanje z voščenosmolno maso. Sledilo je odstranjevanje zaščite z lica in dokončno odstranjevanje nečistoč z lica slik. Ponekod je bilo treba med postopkom preventivno utrjevati posamezne najbolj občutljive dele slik (Tylose). Nečistoče so se z lica odstranjevale mehansko s skalpelom in kemično z različnimi raztopinami in mešanici topil (acetona, alkohola, amonijaka). Koncentracijo in razmerje smo prilagajali lokalno glede na stanje slike in trdovratnost nečistoč. Kjer je bilo potrebno, smo zatem tračno podlepili robove slik, nekatere slike (VII., X., XI., XIII. in XIV. postajo) pa smo zaradi večjih poškodb originalnega platna podlepili z novim platnom (vezivo voščenosmolna masa). Slike, pri katerih je bilo platno zadosti stabilno in niso imele večjih raztrganin, smo samo utrdili z voščenosmolno maso in jih nismo podlepljali. Slike smo kitali z voščenosmolnim kitom. Pred retušo smo slike napeli na nov podokvir in jih lakirali. Poleg retuše smo na najbolj poškodovanih mestih izvedli tudi minimalno rekonstrukcijo. Kjer zaradi premalo podatkov o naslikanem motivu ta ni bila mogoča, smo naredili le nevtralno retušo.

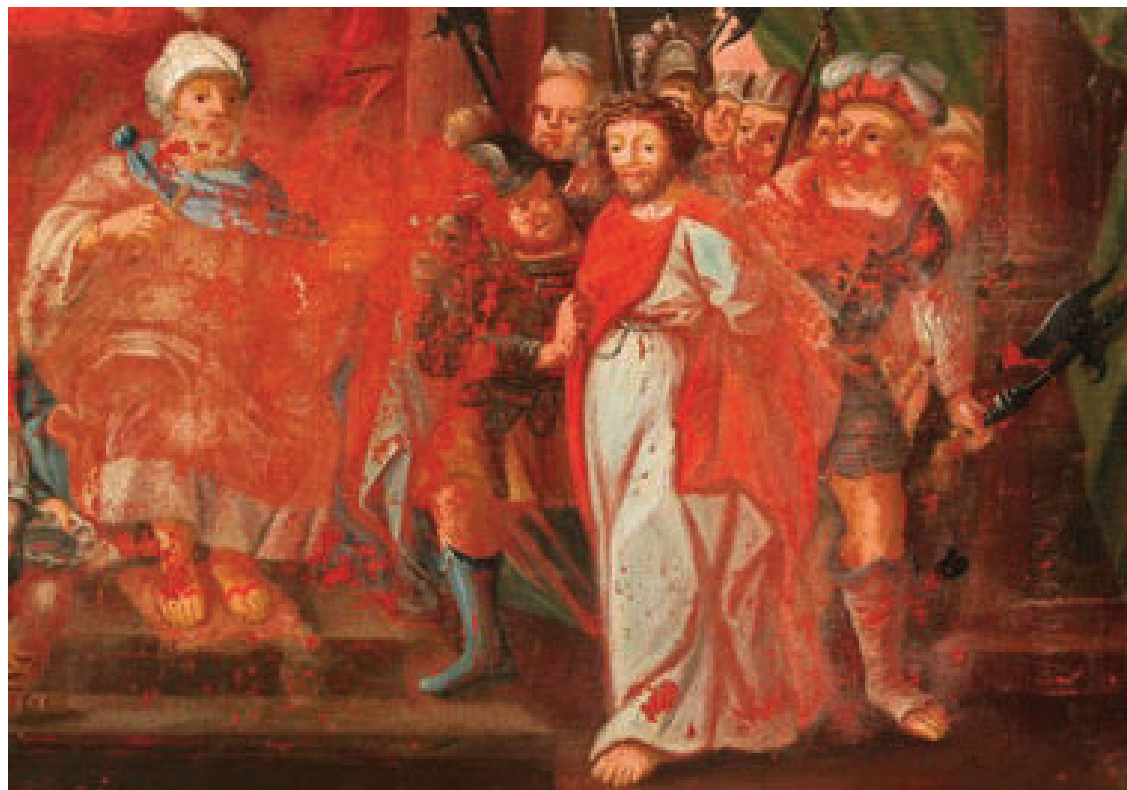
Sv. Ožbolt, cerkev sv. Ožbolta, detajl I. postaje po kitanju (foto: V. Klančar)
