Ime: Vipavski Križ – cerkev Sv. križa

Varstvo spomenikov
Poročila 48

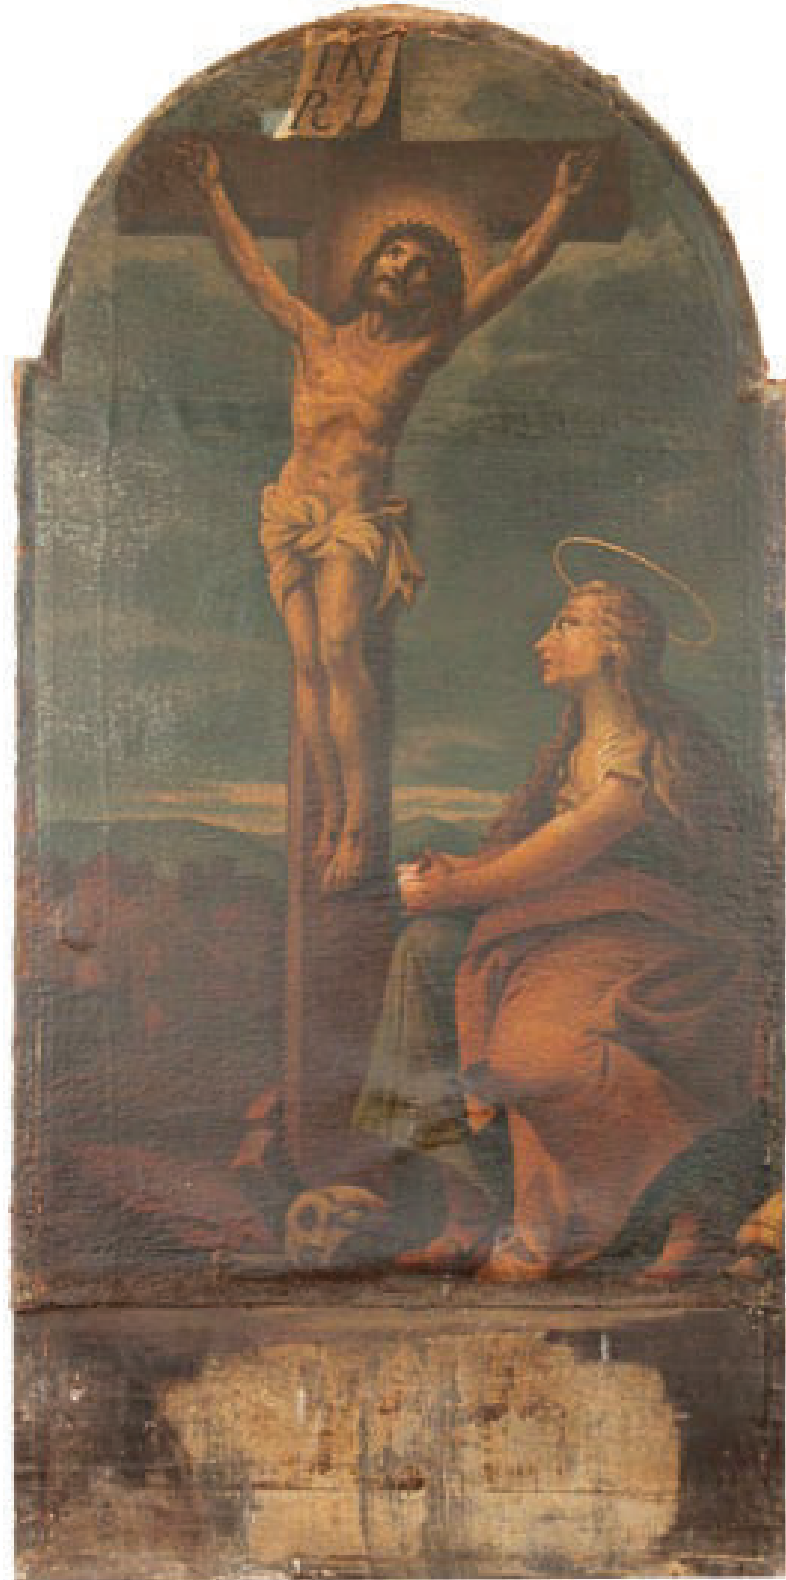
Lesen podokvir je bil črvojed, brez zagozd, na vogalih žebličen. Ker je slika po višini nižja od oltarne niše, so bile v spodnjem delu dodane poslikane deske. Motiv na deskah ni prepoznaven. Platno je v dobrem stanju, a uplahnelo.

Na dveh mestih sta bili manjši raztrganini že podlepljeni s kosi platna. Po robovih podlepljenih kosov platna se je originalno platno močno deformiralo. Na podokvir je bilo pripeto z močno zarjavlimi kovanimi žebli in zakovicami, platno pod njimi pa je bilo večina preperelo. Platno je bilo s hrbtne strani premazano z oljnim premazom. Debela plast grunda je iz rdečega bolusa. Oprijemljivost s platnom je dobra. Hkrati z barvno plastjo je bil grund močno banjasto razpokan. Slika je naslikana v oljni tehniki. V preteklosti je bila v celoti preslikana. Obe barvni plasti (original in preslikava) sta bili stabilni. V barvni plasti je bil viden »odtis« vertikalne prečke podokvirja, na kateri je slonelo platno. Barvna plast z grundom je bila močnejše razpokana in zatrdela v spodnjem delu slike. Morda gre za posledico sveč, ki so gorele v bližini, saj so bili med odstranjevanjem nečistoč opaženi ostanki črne umazanije – morda saje. Ponekod so bile na barvni plasti tudi kapljice voska. Plast laka je bila debela. Stratigrafska analiza treh vzorcev je pokazala, da je bila slika večkrat lakirana, enkrat do dvakrat med originalno barvno plastjo in preslikavo, prav tako čez preslikavo. Vrhnja plast laka je bila tudi močno zamazana. Na sliki je bil s prednje strani prižebličen lesen pozlačen okrasni okvir, ki je prekril pribl. 3 cm obodnega pasu slike.

Vipavski Križ, cerkev Sv. križa, slika pred posegi (foto: V. Klančar)

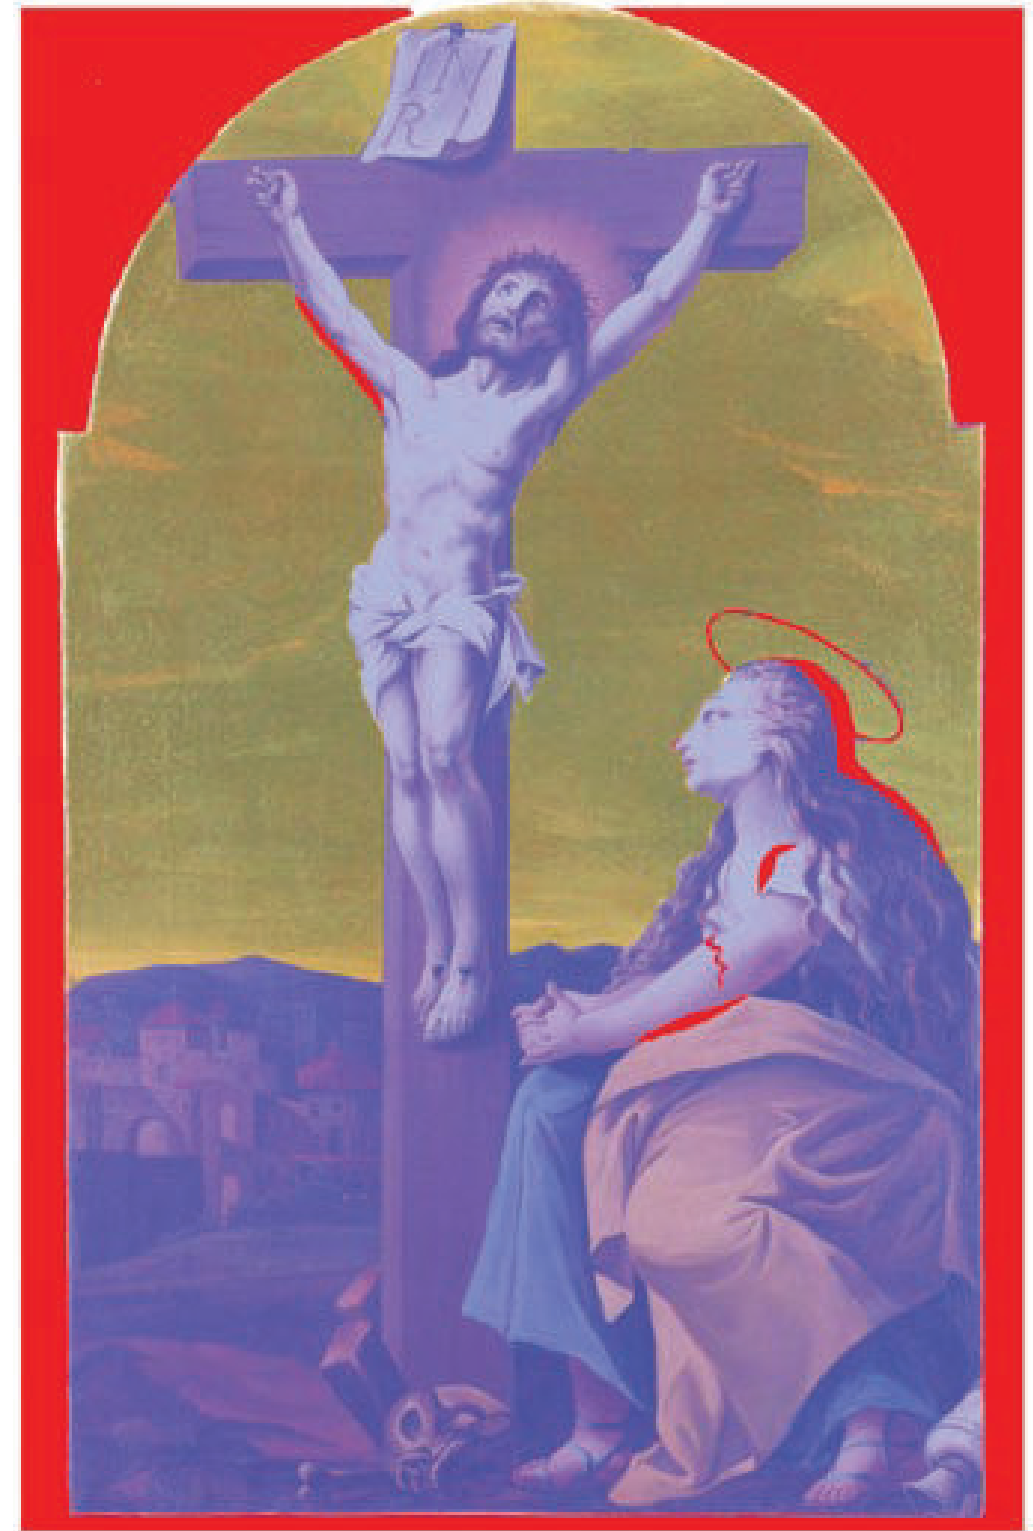
Med deli so se potrdile nekatere domneve o preteklih posegih v sliko. Zelo verjetno sta bili spremenjeni velikost in oblika slike. O tem lahko sklepamo po:

- motivu, ki daje vtis »utesnjenosti« (odrezane stranice križa in hrbet Marije Magdalene),
- v »živo« odrezani poslikani barvni plasti po robovih (razen zgoraj),
- »previsoki« oltarni odprtini,
- ostanku neobdelanega platna v zgornjem delu slike in
- »odrezanih« luni in soncu.

Slika je bila tudi v celoti preslikana. Med preslikavo je bilo spremenjenih nekaj detajlov. Mariji Magdaleni je bil »skrit« pramen las, zmanjšan nos, njena roka je bila »pomaknjena« pred obleko, naslikan je bil nimb, zmanjšan volumen frizure in zmanjšan dekolte. Pri Kristusu je bila stanjšana desna roka in predrugačena trnjeva krona. Zmanjšana je bila horizontalna prečka križa in odebeljene so bile črke napisa »IN RI«. Originalno temnorjavkasto nebo je bilo pastozno preslikano v modro oblačno nebo. Preslikava na nebu je bila pastozna, naslikana v dveh debelih slojih, drugod je bila preslikava lazurna, ponekod prosojna. Le na nekaterih mestih so

Vipavski Križ, cerkev Sv. križa, shema sprememb med preteklimi posegi: rdeči pravokotnik – domnevna oblika originalne slike; rumenkasto območje pastoznih, neprosojnih preslikav neba; plavkasto območje lazurnih preslikav; rdeče lise – spremembe (foto: V. Klančar)

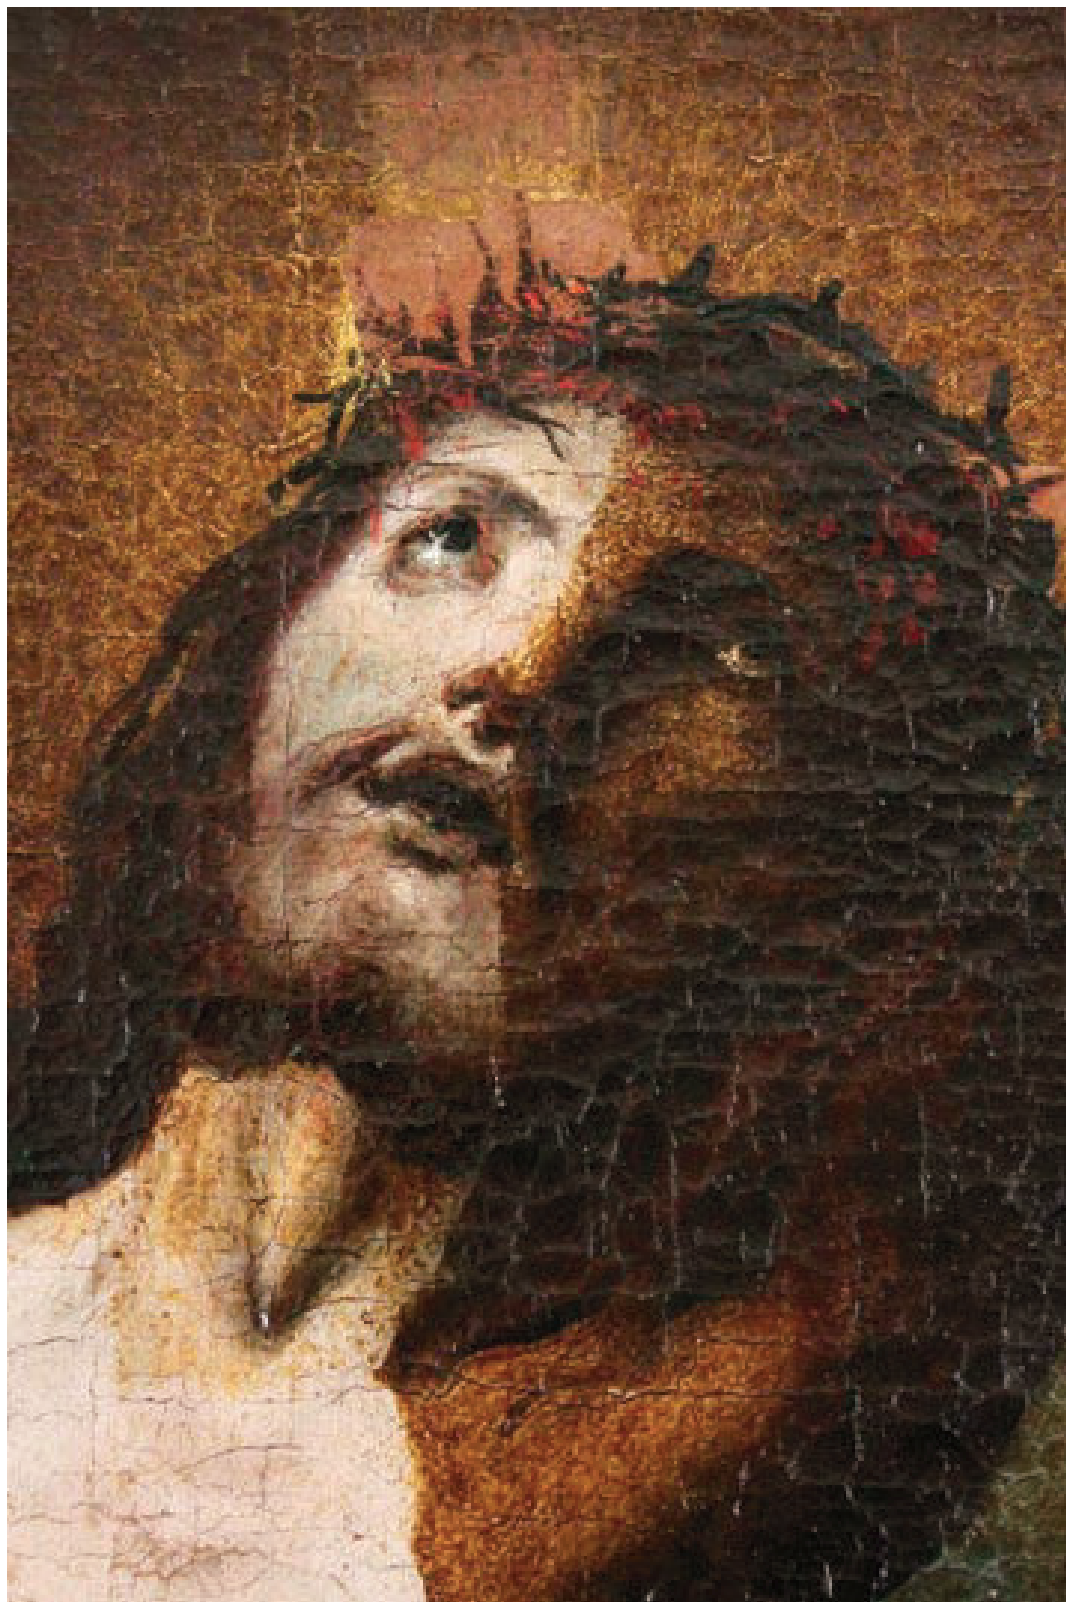
Vipavski Križ, cerkev Sv. križa, detajl med odstranjevanjem preslikav, laka in nečistoč (foto: V. Klančar)

Zatem smo začeli zelo zamudno fazo odstranjevanja preslikav, nečistoč in lakov z originalne barvne plasti. Trdovratnost nečistoč in preslikav ter debelina preslikav so bili po celotni sliki različni. Temu ustrežno je bilo treba prilagajati način odstranjevanja in uporabljena topila ter njihova razmerja in raztopine. Najprej je bilo narejenih več poskusov, s katerimi smo na različnih mestih iskali najučinkovitejše in za original neškodljive metode. V večini primerov so se izmenjale kombinirale kemične in mehanske metode. Zelo pastozna preslikava neba se je najprej mehčala s sredstvom Lava (pribl. 30 sekund). Ostanek lave in zmehčana preslikava sta se najprej odstranila z večkratnim nanašanjem vpojnih celuloznih oblog. Preostala preslikava se je odstranila izmenjajoče

se z mešanico acetona in alkohola (1 : 1) ter mehansko s skalpelom. Sloj laka in/ali nečistoč pod preslikavo (nad originalom) se je dokončno odstranil z blago vodno raztopino amonijaka. Manjše preslikave po preostali sliki (detalji inkarnata, obleke ...) so se odstranjevale s skalpelom. Sloji lakov, patin, lazurnih preslikav in nečistoče, ki so prekrivale celotno sliko (razen neba), so se odstranjevali z gelom (acetona, amonijak), blago vodno raztopino amonijaka ter mešanico alkohola in acetona (1 : 1). Po navadi se je najprej uporabil gel, po potrebi pa se je odstranjevanje zaključilo še z raztopino amonijaka ter mešanico alkohola in acetona. Tehnike so se kombinirale in sproti prilagajale debelini in trdovratnosti slojev, ki jih je bilo treba odstraniti.

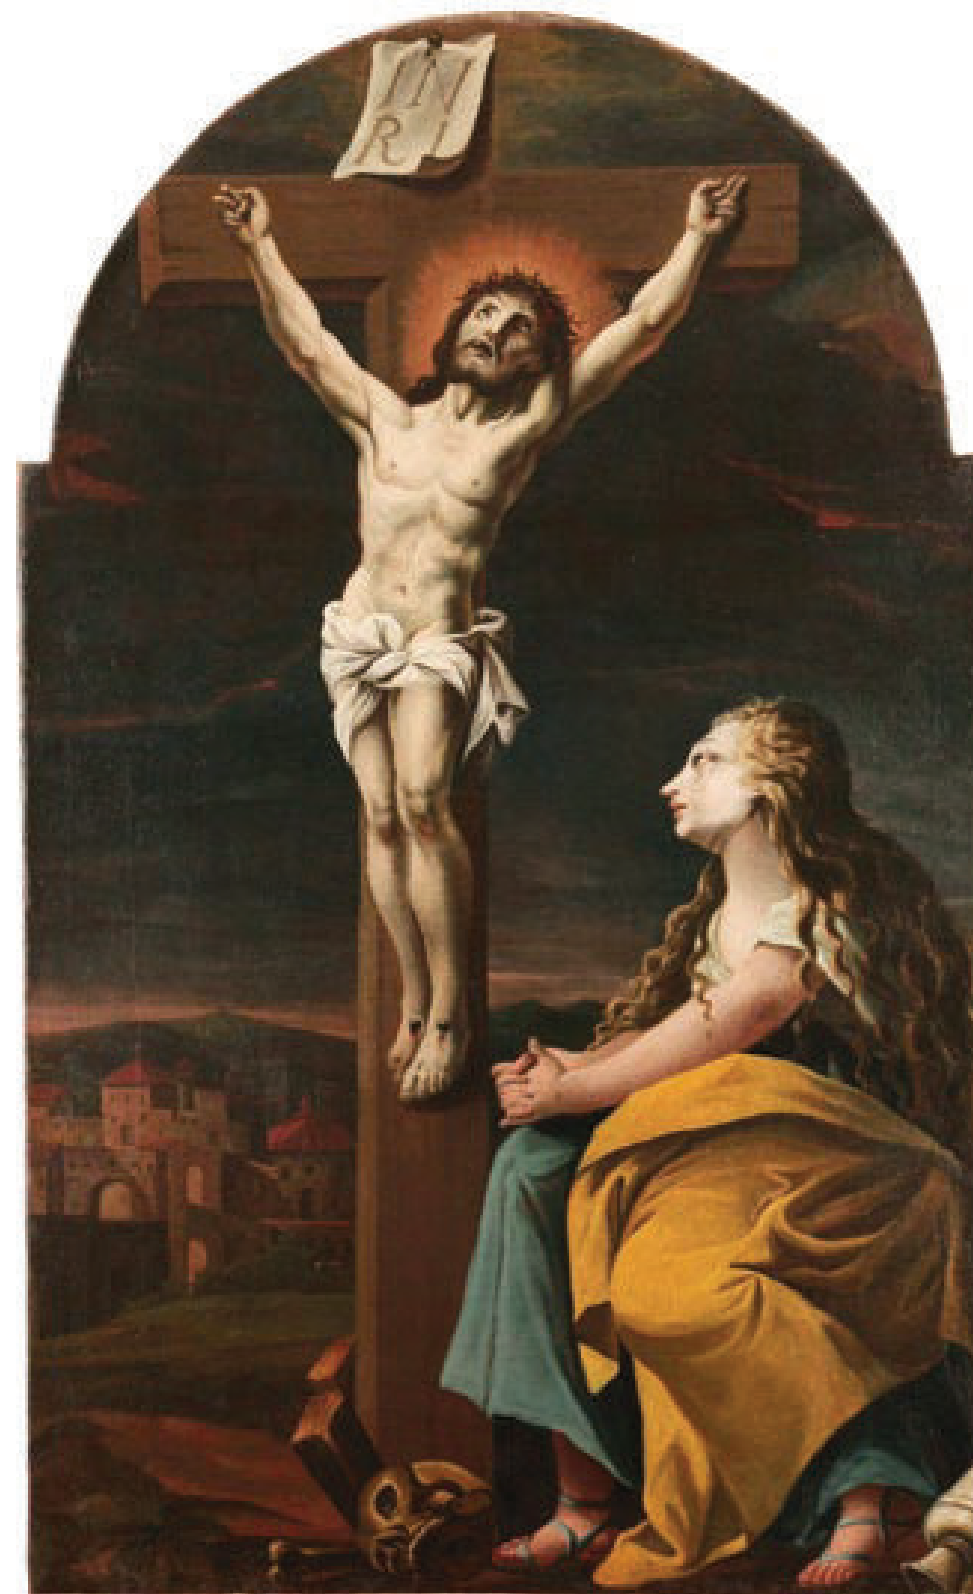
Vipavski Križ, cerkev Sv. križa, slika po posegih (foto: V. Klančar)

Po dokončanem odstranjevanju preslikav, lakov in nečistoč smo barvno plast začasno zaščitili z lističi riževega papirja, ki smo jih na barvno plast nalepili z 10-odstotno raztopino Beva 371. S tem se je stabilna barvna plast še dodatno stabilizirala, hkrati pa smo jo zaščitili pred pritiski, do katerih je prišlo med delom na hrbtne strani slike. Sledilo je odstranjevanje oljnega premaza in nečistoč s hrbtne strani slike. Naredili smo poskus odstranjevanja premaza s skalpelom (po predhodnem mehčanju premaza s hlapi topil) in mikropeskalnikom. Nato smo pod mikroskopom pogledali morebitno destruktivnost postopkov na platnena vlakna. Izbrali smo odstranjevanje z mikropeskalnikom, ker se je izkazalo za učinkovitejše. Za peskanje smo uporabili steklene perle premera 40–70 µm pri tlaku 4 bare, peskalni šobi premera 0,8 mm in oddaljenosti nekaj centimetrov. Peskanje je premaz dobro odstranilo s strukture platna, skalpel pa je premaz zagladil malo pod nivojem tkanja, odstranil pa ga je samo po »vrhovih« strukture tkanja. Delo smo nadaljevali z odstranjevanjem podlepljenih kosov platna na mestih raztrganin. Podlepljena kosa platna sta se zelo trdovratno držala originalnega platna, zato smo ju s skalpelom samo »zabrusili« po robovih, saj dobro opravljata svojo funkcijo. Sledilo je utrjevanje slike in ravnanje krakelir v podtlačni mizi. Slika se je v podtlačni mizi obdelovala z licem navzdol, saj sta v platnu dva izrazita vertikalna šiva.

Da bi sliko lažje napeli na novi podokvir, smo jo s platnenimi trakovi po robovih tračno podlepili. Sledilo je podlepljenje luknjic od žeblijev z japonskim papirjem in nitkami. Kitanje poškodb smo izvedli s klejnokrednim grundom. Ravnanje krakelir med utrjevanjem slike ni bilo zadostno, zato smo ga ponovno izvedli v podtlačni mizi.

Izrazite in zatrdle deformacije platna na mestu podlepljenih poškodb smo dodatno ravnali še ročno z ogretim utežmi. Nadaljevali smo napenjanje slike na nov podokvir. Prvo lakiranje smo izvedli ročno z lakom damar saten. Retuša, ki je sledila, je bila zelo zamudna, predvsem zaradi številnih barvno izstopajočih krakelir. Po retuši smo sliko še enkrat lakirali s sprejem. V spodnjem delu smo ji zaradi previsoke oltarne odprtine dodali novo platno, s katerim smo nadomestili barvane lesene deske. Platno smo napeli na samostojen podokvir in ga obarvali v nevtralnem tonu, podobnem spodnjemu delu slike. Pred montažo smo hrbitišče slike zaščitili s snemljivim filcem. Na sliko smo ga pritrdili s šiviljskim »ježkom«. Tako bosta v primeru dodatnega pribijanja zagozd v prihodnje demontaža in ponovna montaža filca hitri in enostavni.

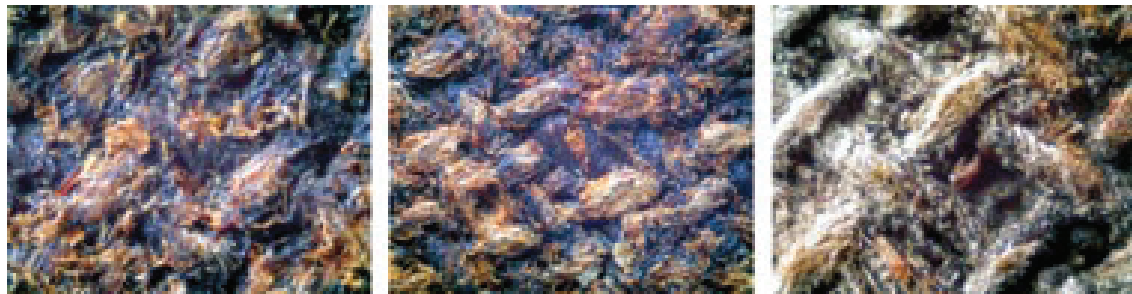
Vipavski Križ, cerkev Sv. križa, primerjava platna pred odstranjevanjem oljnega premaza (levo), po odstranjevanju premaza s skalpelom (na sredini) in po odstranjevanju premaza z mikropeskalnikom (desno) (foto: V. Klančar)

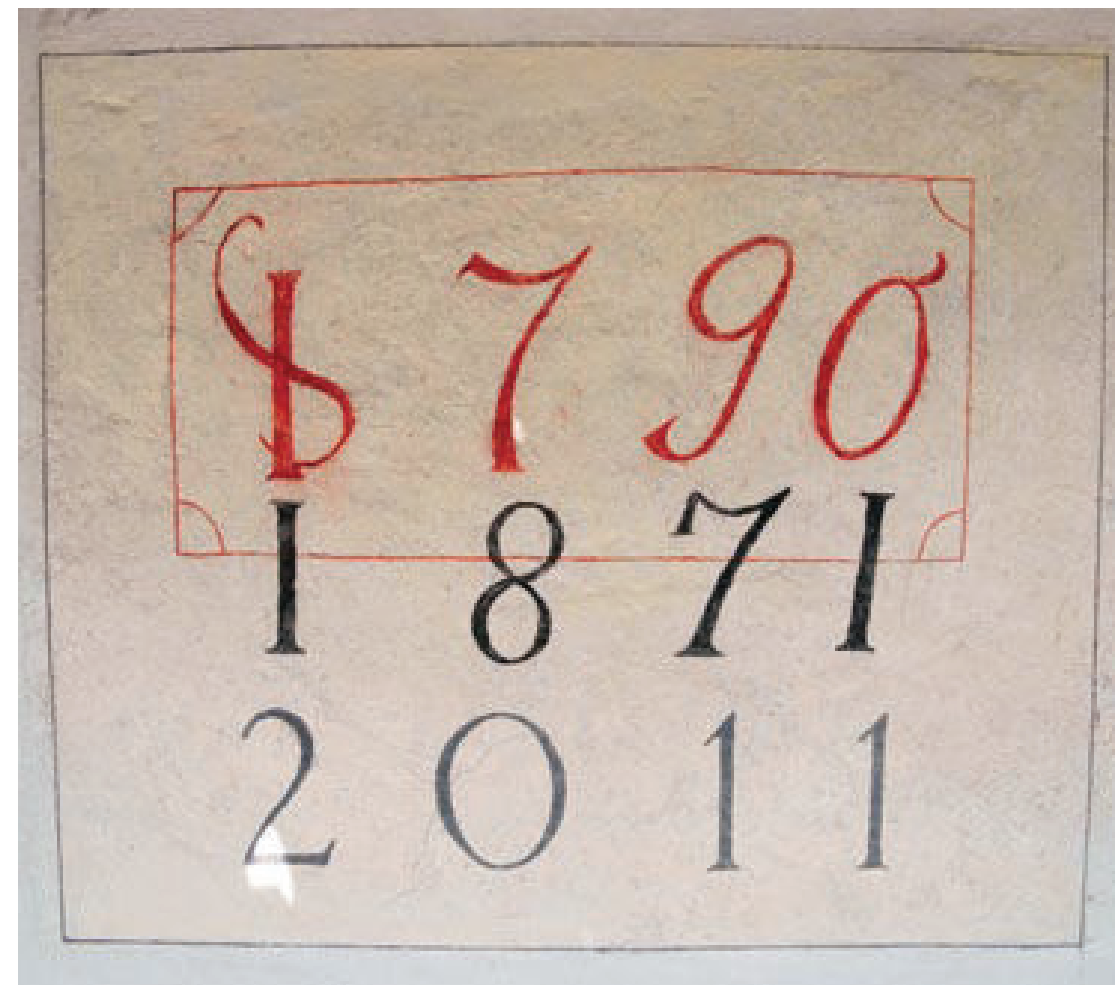
Brezen, cerkev sv. Antona, restavratorsko obnovljeni del originalnega ometa z zapisom letnic na južni kapeli (foto: U. Kerbavec, 2011)

in strehi cerkve je bil v celoti zamenjan star, dotrajan skrilj z novim. Krovna dela je opravilo podjetje Monte, d. o. o., iz Zgornje Ložnice. Obnovo fasade je izvajal Nazmi Vezaj, s. p. Na podlagi sondažnih raziskav smo na ZVKDS, OE Celje, pripravili delavniške načrte za obnovo arhitekturne poslikave na obeh kapelah in poslikanih ur na zvoniku. Barve smo izbrali na podlagi sondažnih raziskav in predhodno pripravljenih barvnih vzorcev. Slikopleskarska dela je izvajal podjetnik Tolič, s. p. Ob rednem spremljanju del smo na kraju samem podajali detajlna navodila glede strukture ometa in same izvedbe detajlov na objektu. V okviru redne dejavnosti ZVKDS, OE Celje, je mag. Aleš Sotler restavratorsko utrdil in obnovil del originalnega

ometa z letnicama ter dodal letnico zadnje obnove zunanjsčine – 2011.
