Zavod za varstvo kulturne dediščine Slovenije

Varstvo spomenikov
Poročila 48

Ljubljana 2013

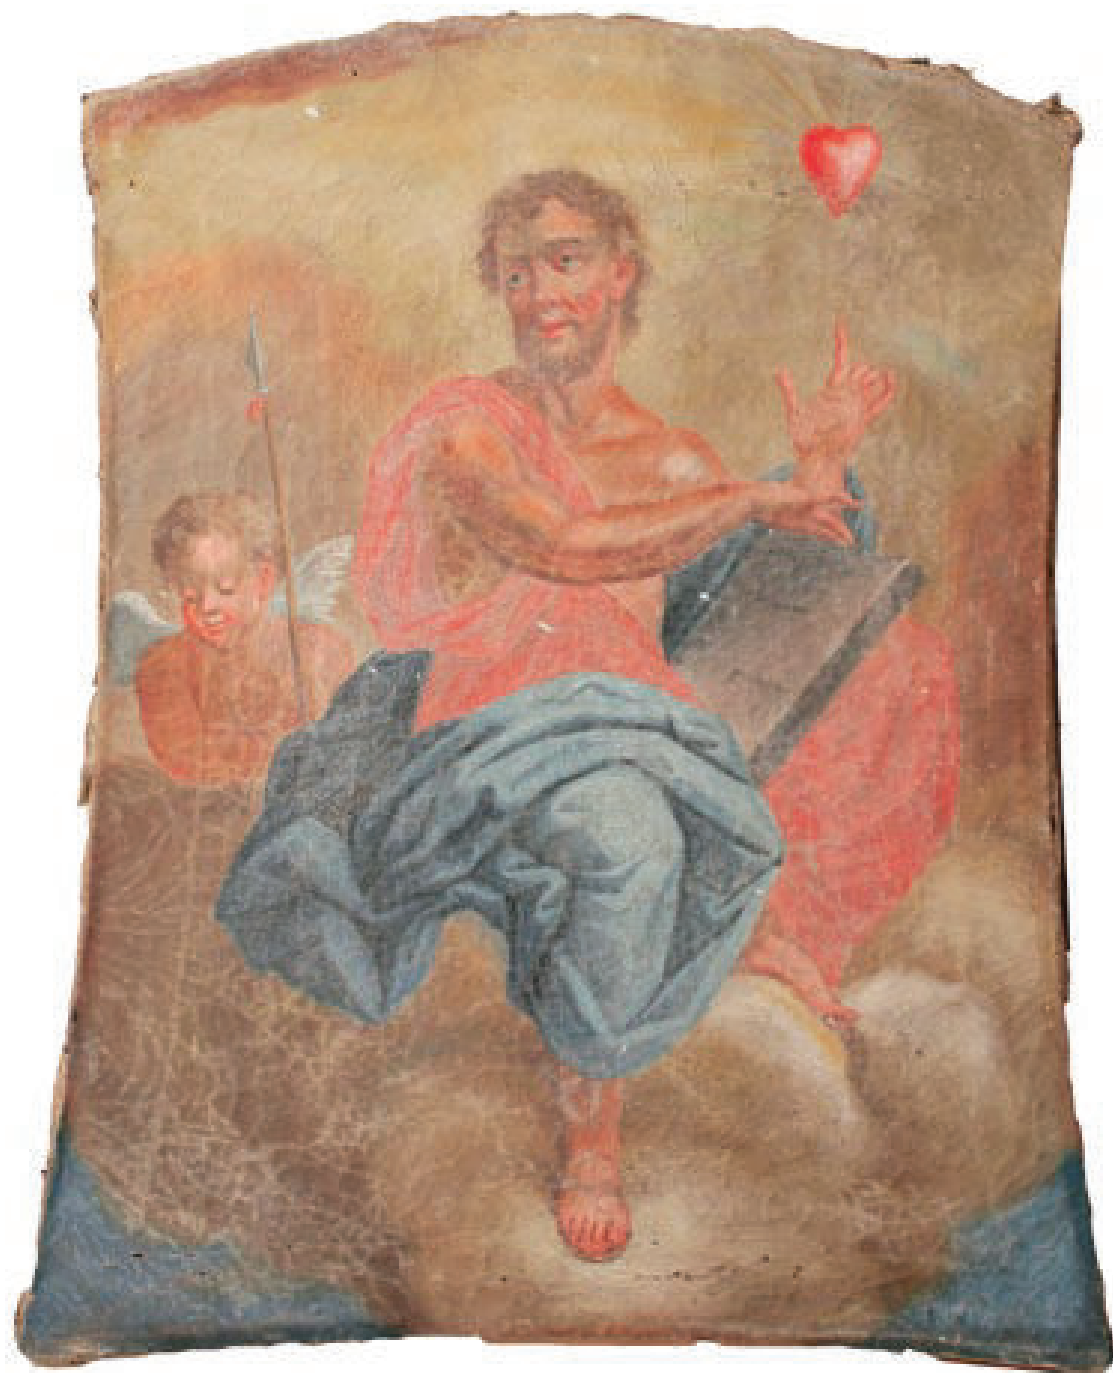
Podokvirja slik sta bila lesena, brez zagozd in črvojeda. Platno je tanjše in rahlo preperelo. Na obeh slikah je bilo nekaj manjših raztrganin. Večja raztrganina je bila že podlepljena s kosom blaga. Plast grunda je zelo tanka in enako kot barvna plast krhka, izsušena in močno razpokana. Ponekod so manjši kosci že odpadli, ponekod pa je bil grund z barvno plastjo tako oslabil, da so kosci na dotik še odpadali. Plast laka ni bila vidna. Pred začetkom del smo zaradi krhkosti barvne plasti z grundom lice slike zaščitili z lističi riževega papirja (utrjevalec Plexisol). Po odstranjevanju nečistoč s hrbitišča smo barvno plast z grundom utrdili v podtlačni mizi in hkrati zravnali platno ter banjasto razpokane krakelire. Sledili so odstranjevanje zaščite z lica slike, odstranjevanje nečistoč (blaga vodna raztopina amonijaka) in kitanje poškodb s klejnokrednim grundom. Slika

Butajnova, cerkev sv. Ane, slika sv. Tomaža pred posegi (foto: V. Klančar)

smo zatem zaradi oslabelega platna podlepili z novim platnom (Beva 371). Sledili so še napenjanje na obnovljen podokvir, lakiranje, retuša in končno lakiranje.

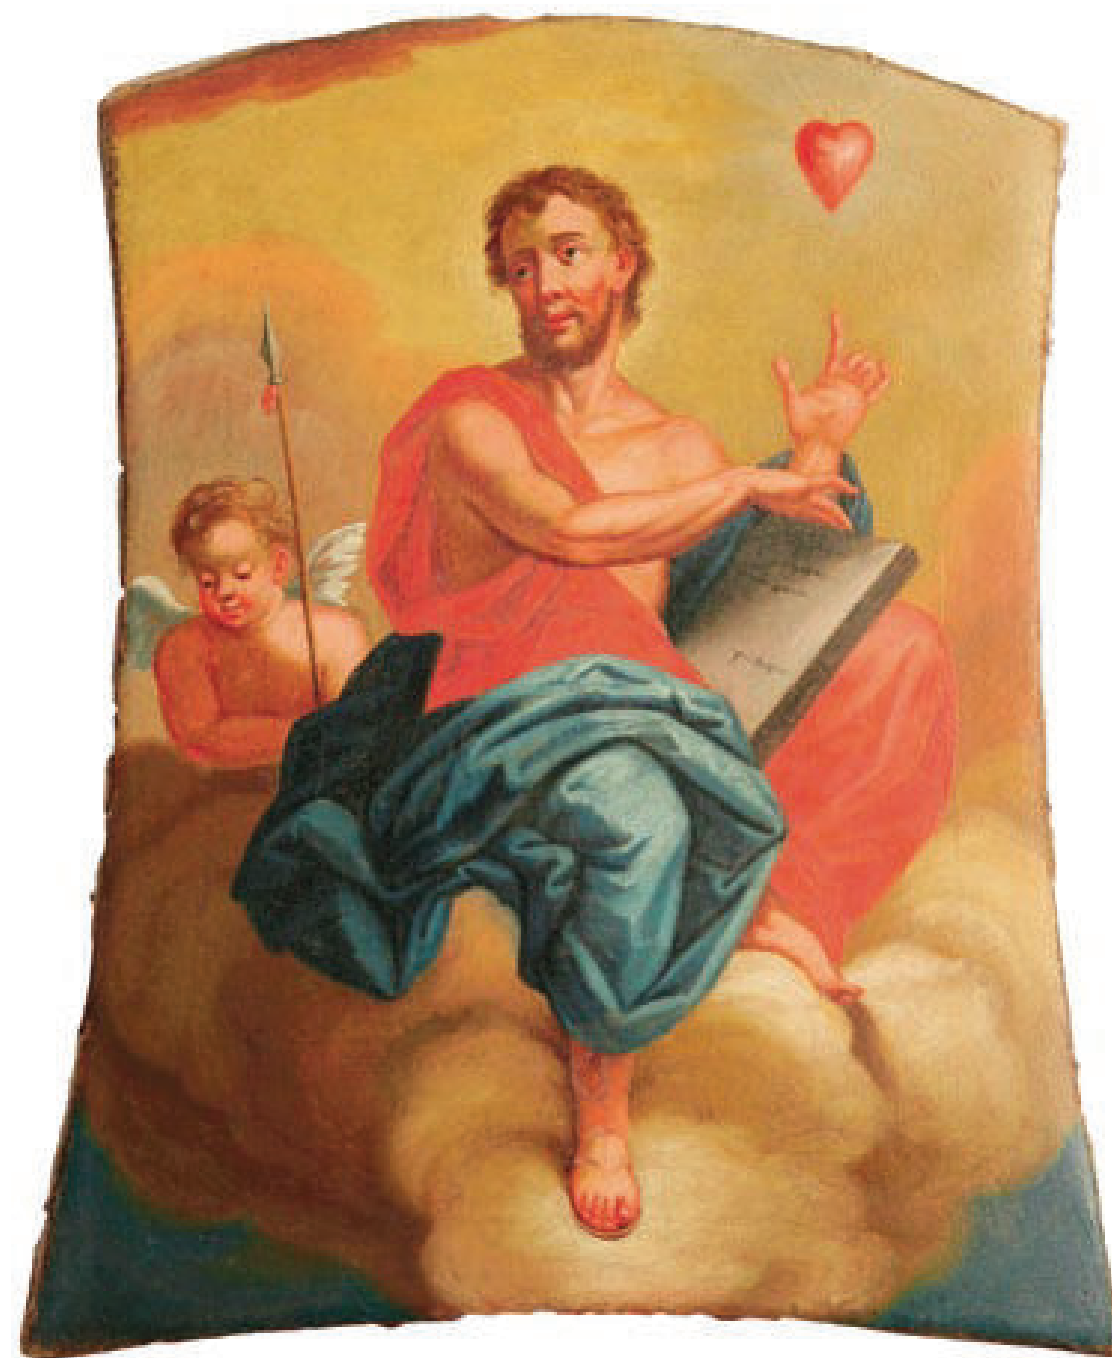
Butajnova, cerkev sv. Ane, slika sv. Tomaža po restavratskih posegih (foto: V. Klančar)

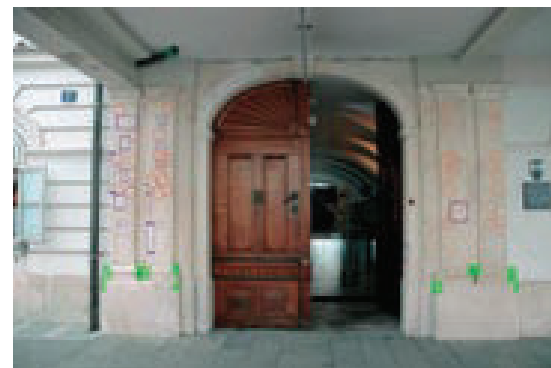
Leta 2011 je ZVKDS, OE Celje, na podlagi »Programa za konservatorsko-restavratorske posege na kamnitem portalu celjskega Muzeja novejšje zgodovine«, ki ga je izdelal ZVKDS, Restavratorski center, izdal kulturnovarstveno soglasje za čiščenje in sanacijo mehanskih poškodb portala z domodelacijo. Dela, ki jih je vodil Jože Drešar, so obsegala odstranjevanje površinskih nečistoč s peskanjem, odstranjevanje mlajših mehanskih poškodb in odstranjevanje neustreznih novejših domodelacij iz različnih materialov. Nato so sledili zapolnjevanje in domodelacija s pastami za kamen, površinske obdelave dopolnjenih mest in nanos hidrofozne zaščite. Zahteven konservatorsko-restavratorski poseg je bil kvalitetno izveden. Vse mlajše mehanske poškodbe so domodelirane do te mere, da niso moteče v celostnem kontekstu, a jih je ob pazljivem ogledu mogoče locirati. Starejše poškodbe na podstavkih in profilih baz so bile le površinsko zaščitene.

Celje, magistrat, portal med posegom – rdeča: manjša mehanska poškodba; modra: neustrezno polnilo; zelena: starejše poškodbe (foto: B. Badovinac, 2011; obdelava: R. Krempuš, 2012)

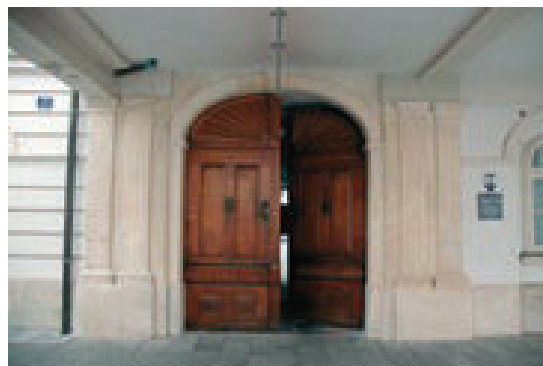
Celje, magistrat, portal po končanem restavratorskem posegu (foto: B. Badovinac, 2011)
