KONSERVATORSKI NAČRT

Mapa 02: PREGLEDNICA SESTAVIN

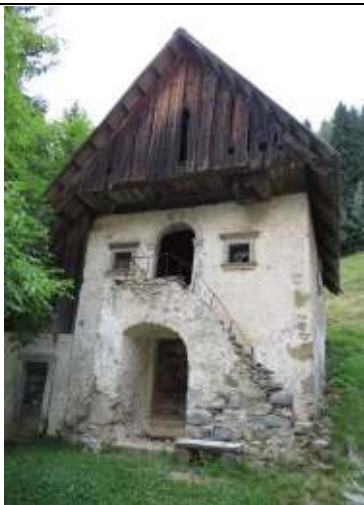
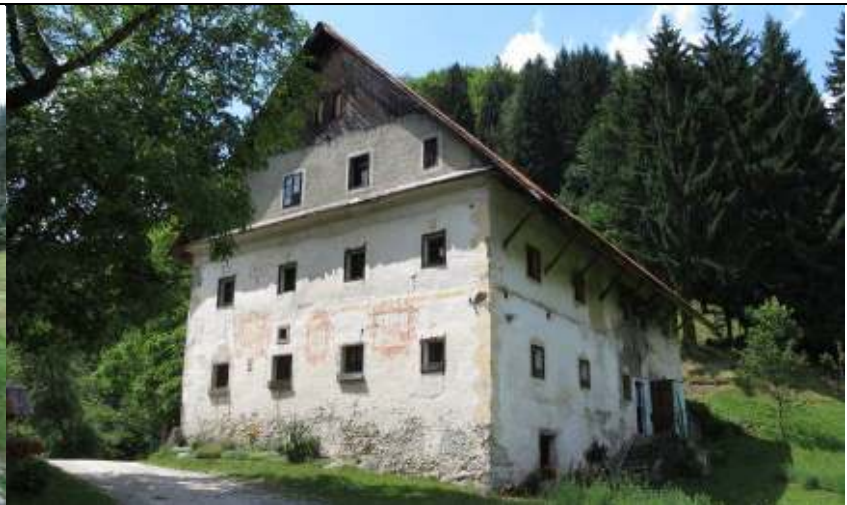
Preglednica sestavin spomenika - HIŠA

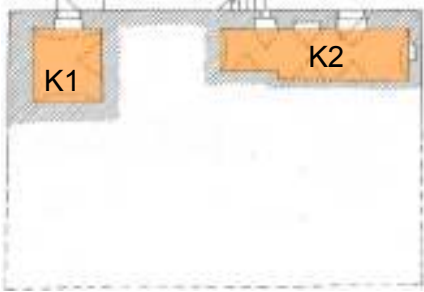
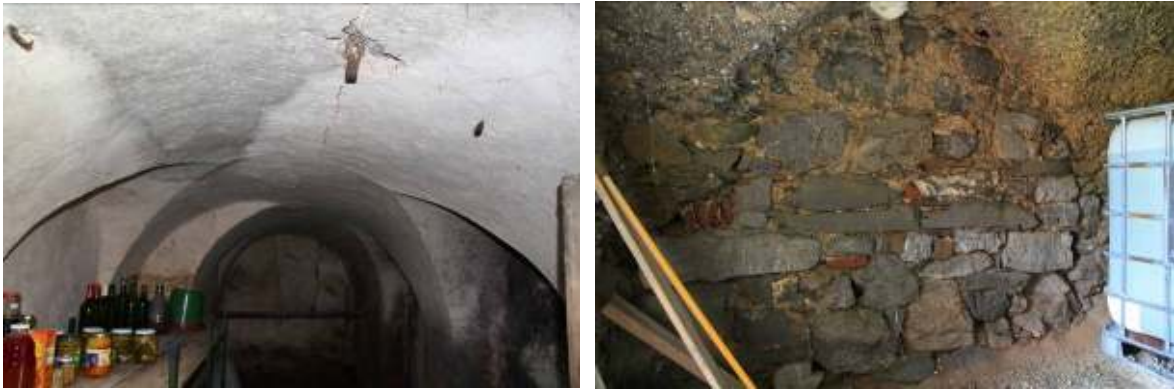
<p>Ometani oboki velike kleti K2 levo in neometan zid in obok kleti K1 (desno).</p>

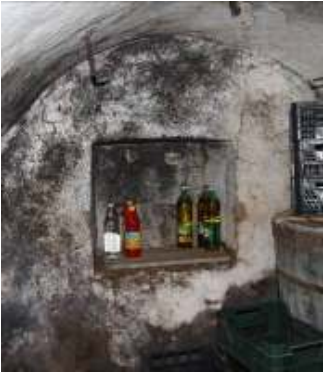
<p>Zazidano okno na J steni kleti K2.</p>	
<p>Stopnja kulturnega pomena: Sestavine spomenika velikega pomena.</p>	
<p>Ogroženost: Ponekod v večji kleti (K2) je v spodnjem delu zidu zaradi prekomerne vlage oslabel omet.</p>	
<p>Usmeritve: V večji kleti (K2) je na J steni zazidana okenska odprtina. Odprtina se lahko odpre, ali pa pusti kot niša. V preteklosti je bila verjetno zazidana zaradi tega, ker je odprtina proti jugu klet pregrevala. V primeru odpiranja se vanjo vgradi okensko krilo po vzoru obstoječih oken. V obeh kletih naj se ohrani obstoječi pod. V manjši kleti (K1) naj se odstrani betonski podstavek cisterne.</p>

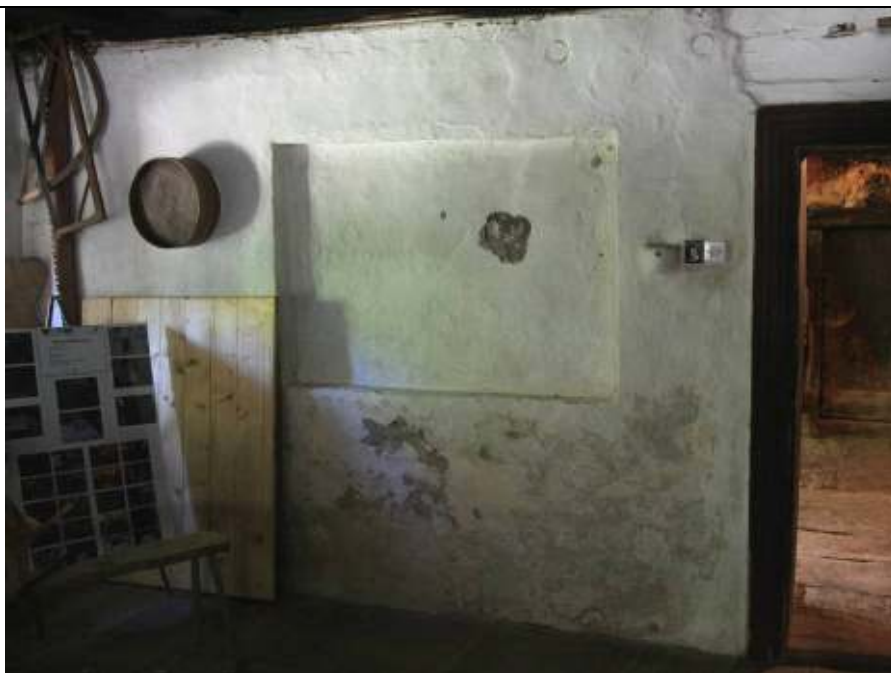
Zidna niša za sklednik in kropilnik (med nišo in vrati) ob vratih iz veže v hišo.

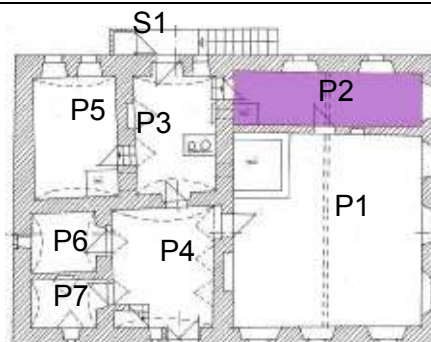
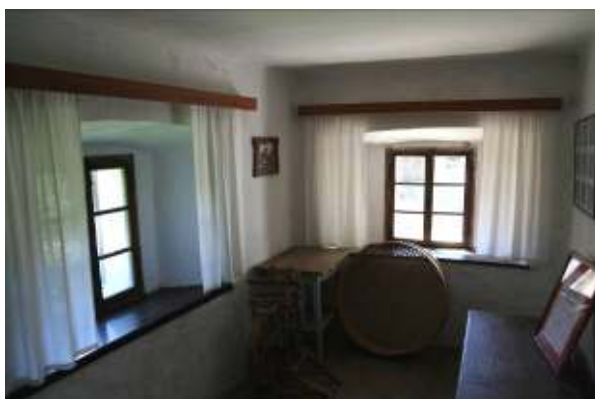
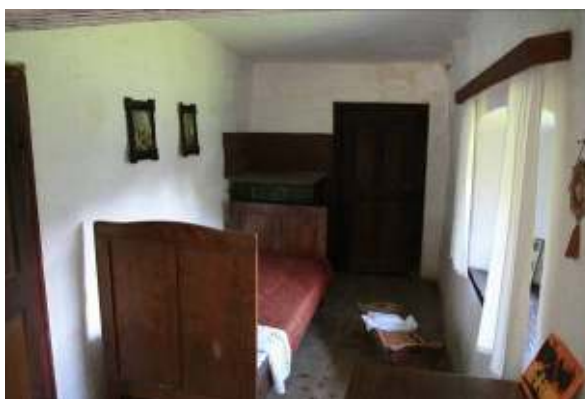
Pogleda v notranjščino kamre.

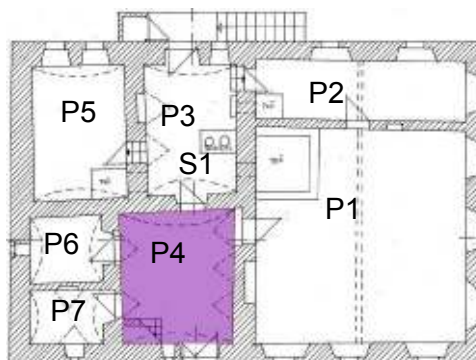
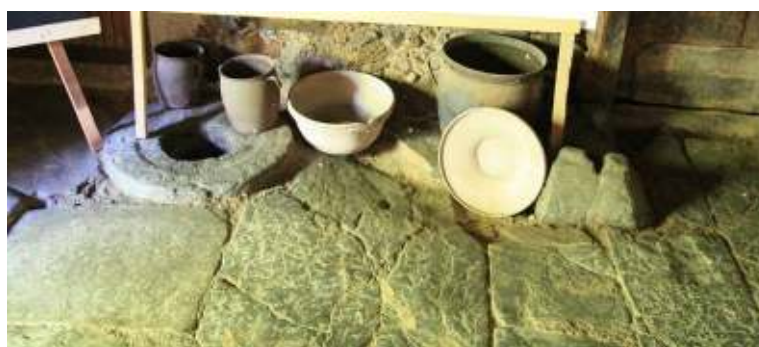
Kamnit tlak in stopa.

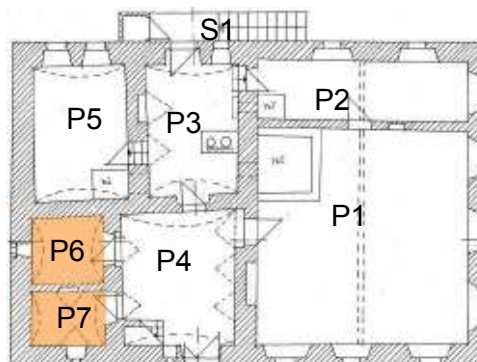
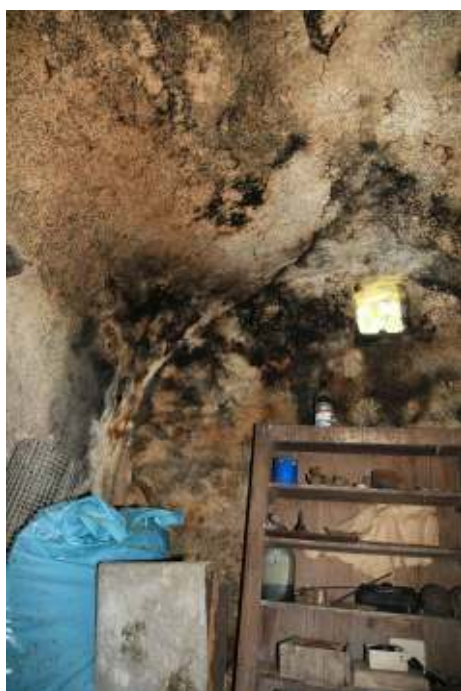
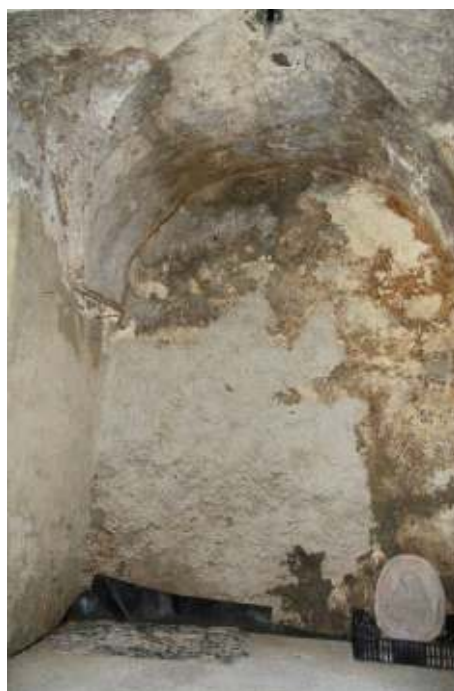
Klet P6 (levo) in P7 (desno).

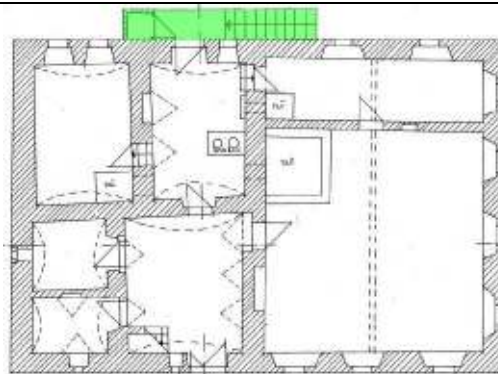
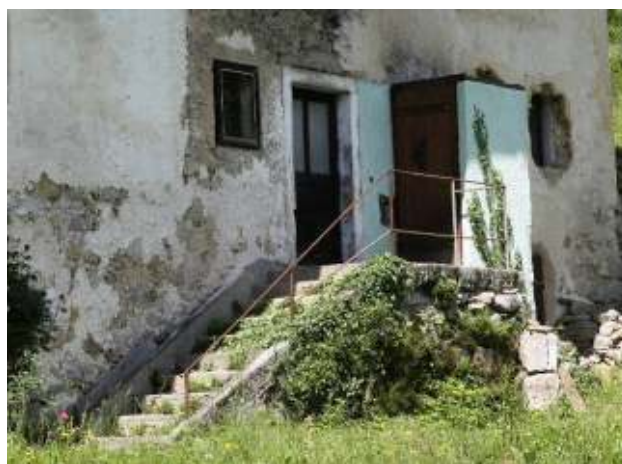
Stopnišče s sanitarijami, prislunjeno k V fasadi.

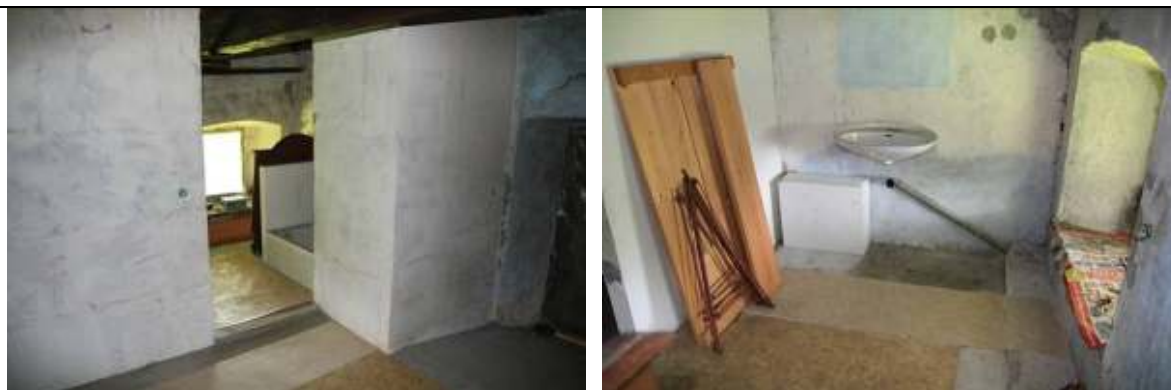
Pogleda na predelan štibec.

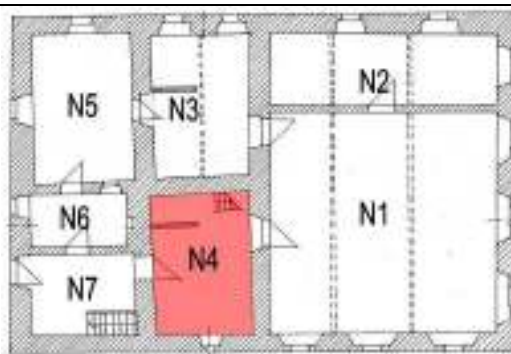
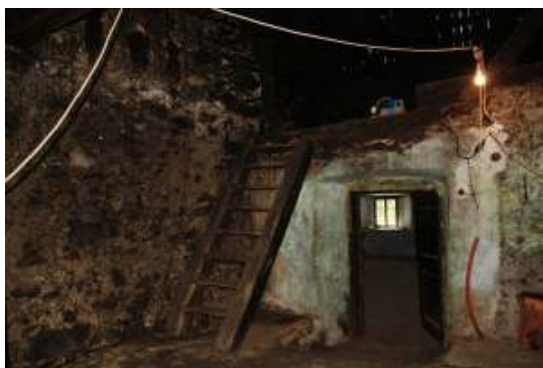
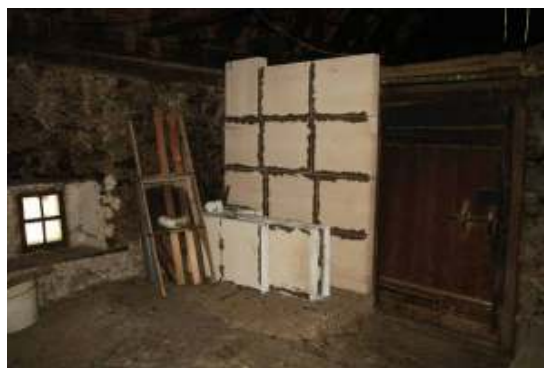
Pogleda na gorenjo vežo.

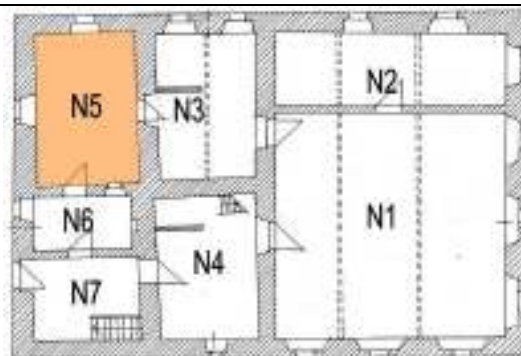
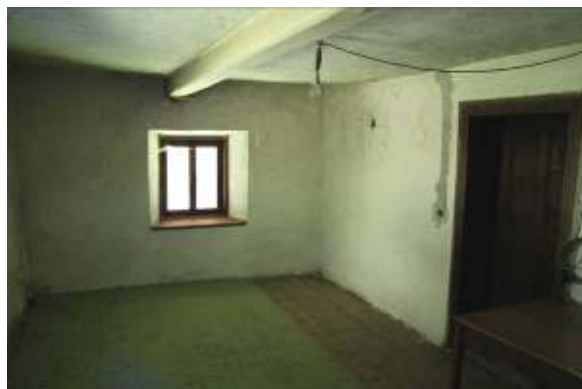
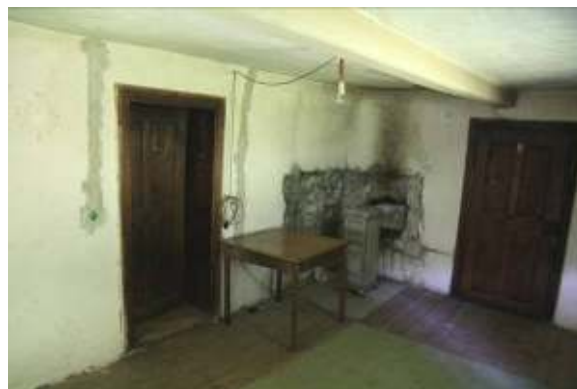
Pogleda na prostor. Desno vidno mesto, kjer je včasih stala peč.

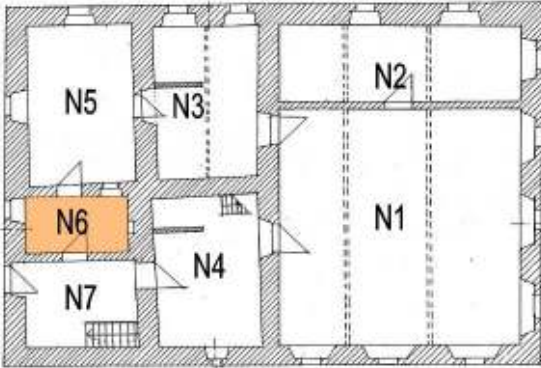
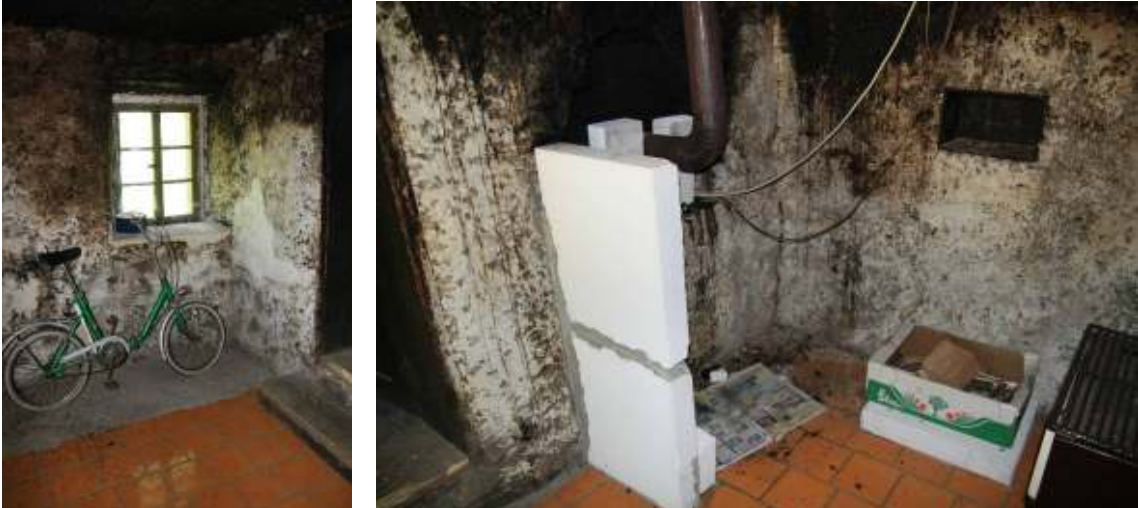
<p>Pogleda na kuhinjo.</p>	
<p>Stopnja kulturnega pomena: Sestavine spomenika srednjega pomena.</p>	
<p>Ogroženost: Ogrožen je pričevalni pomen prostora zaradi preteklih neustreznih posegov.</p>	
<p>Usmeritve: Recentni tlak, dimniško tuljavo in zidec iz siporeksa se odstrani in naredi nov lesen pod. Namesti se novo leseno polico, ker je bila stara odstranjena. Po potrebi se sanira kurišče s predpečkom, da bo ponovno v funkciji.</p>

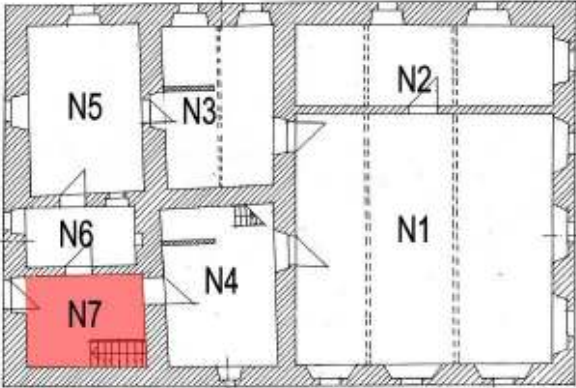
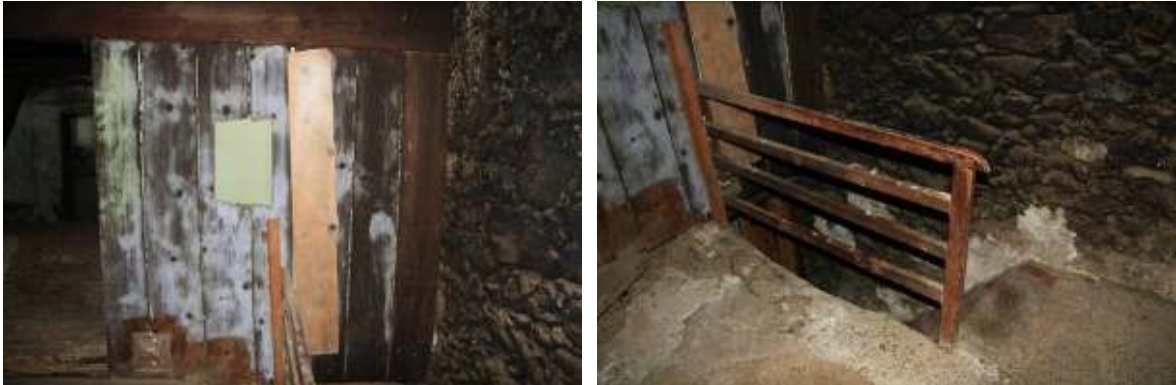
<p>Levo: Predelna stena do gorenje veže, v preteklosti predelana.</p>

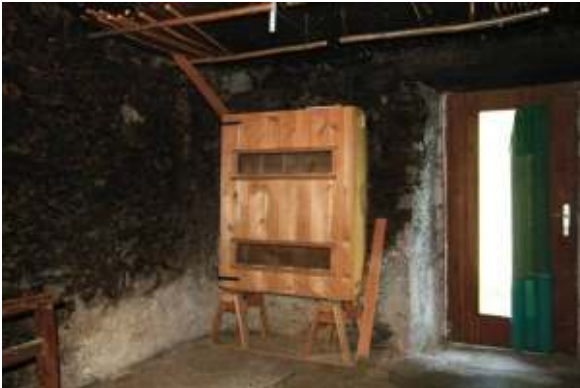
<p>Pogled na vhodno steno prostora.</p>	
<p>Stopnja kulturnega pomena: Sestavina spomenika velikega pomena.</p>	
<p>Ogroženost: Sestavina spomenika ni ogrožena.</p>

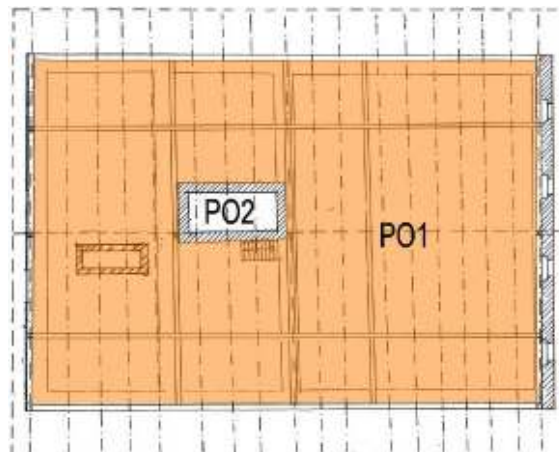
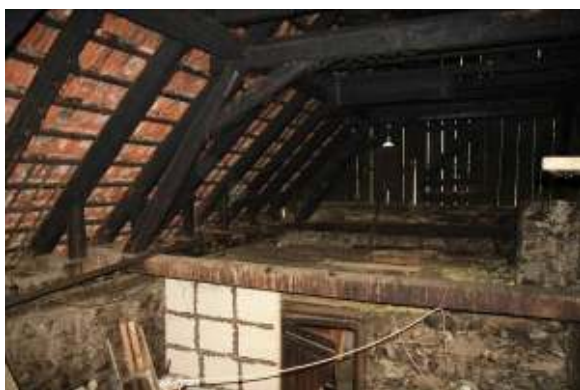
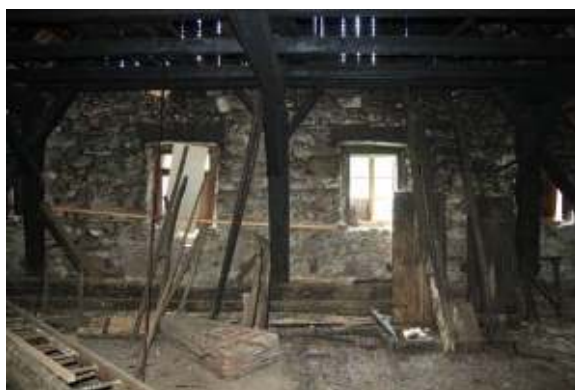
Pogleda v podstrešnem prostoru.

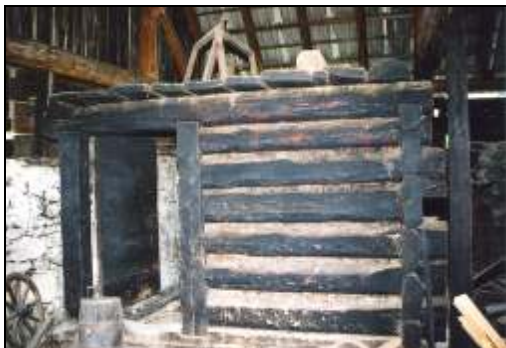
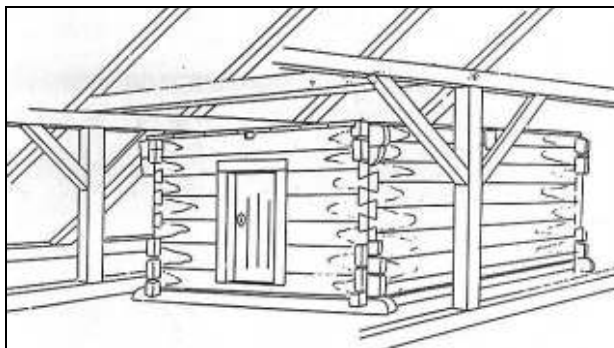
Primer dveh lesenih kašč s Porezna in Novakov.

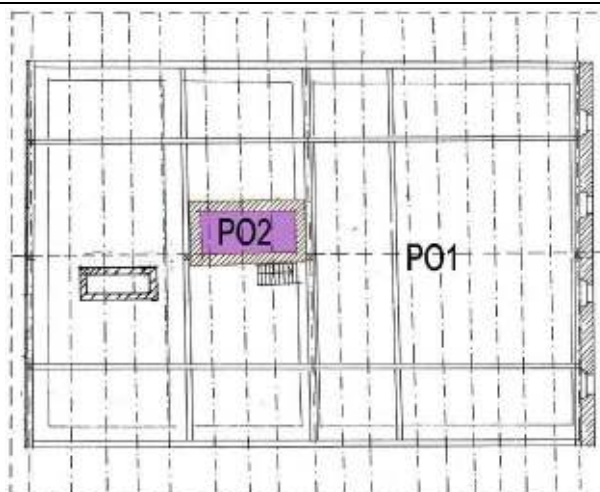
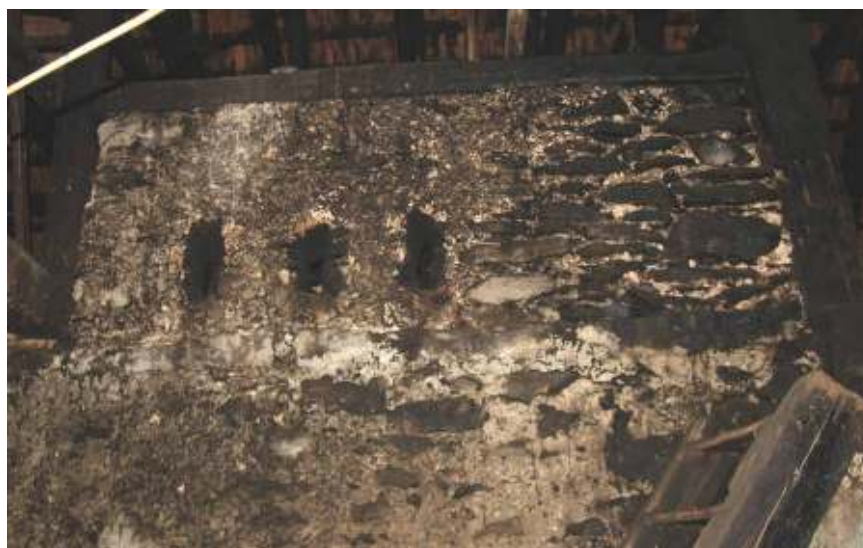
»Ravfenk« z vidnimi linami za zračenje.

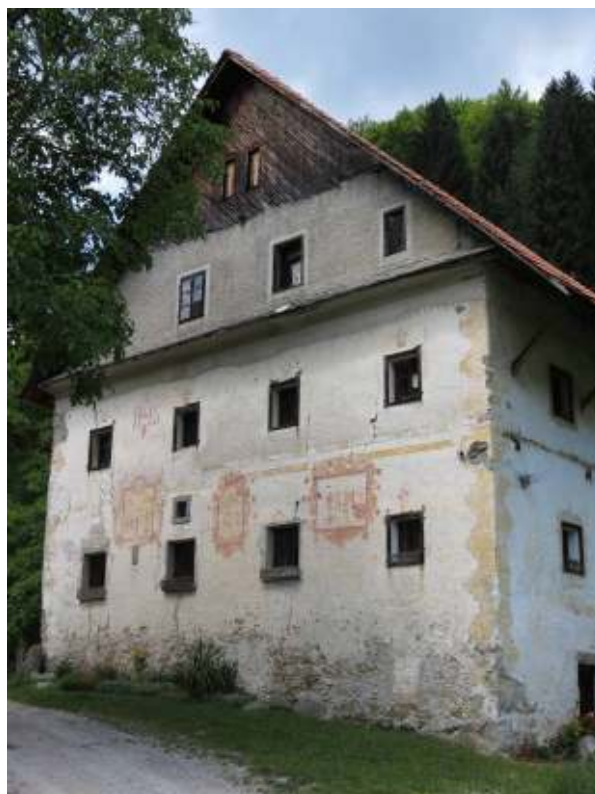
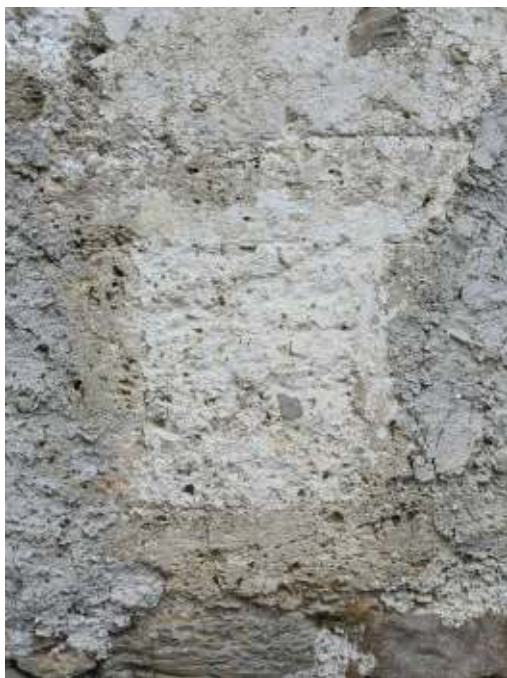
Kamniti okvir zazidanega okna v klet

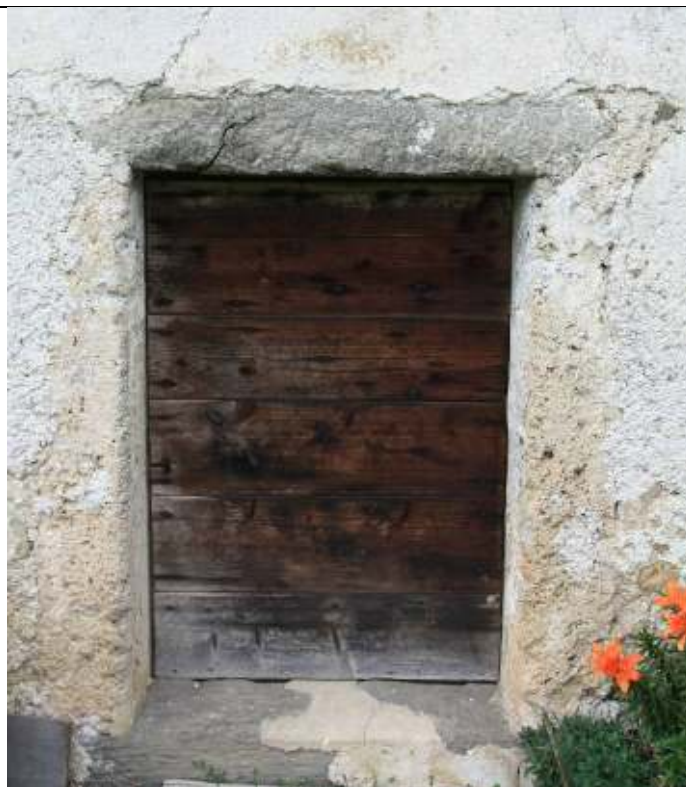
Kamniti portal v klet K2

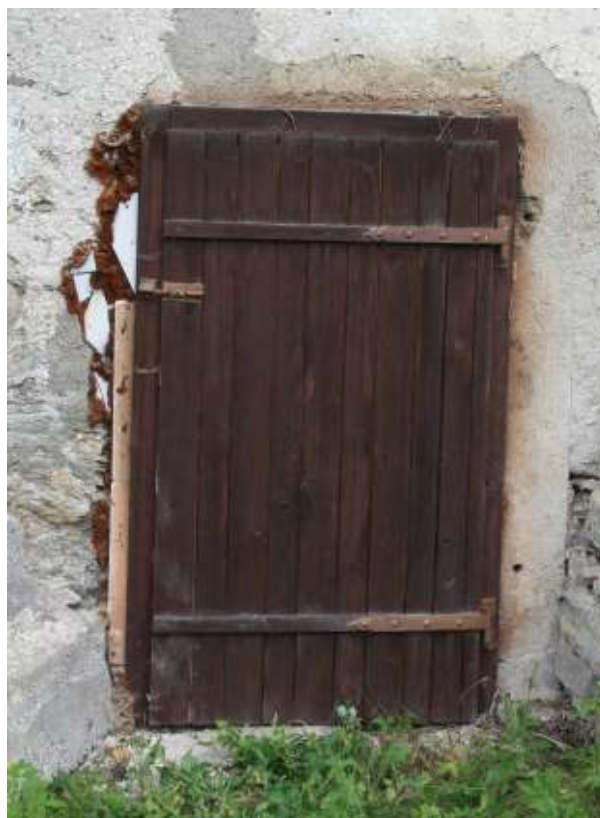
Neustrezen vhod v klet K1.

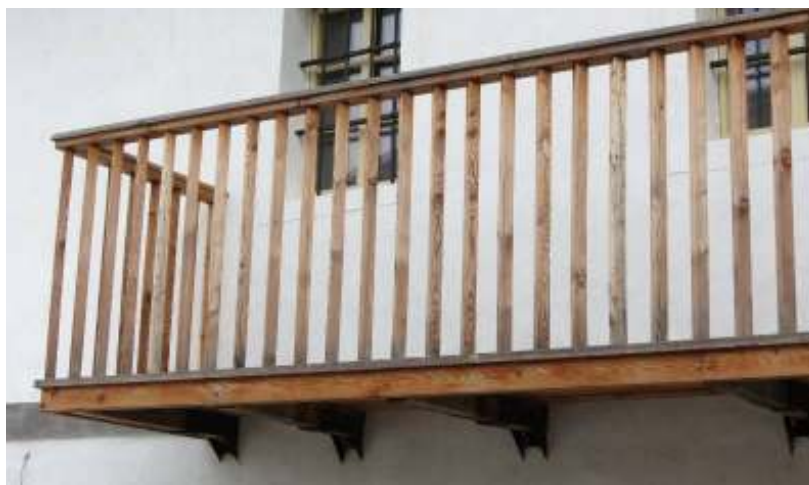
Primer novega ganka na obnovljenem kulturnem spomeniku.

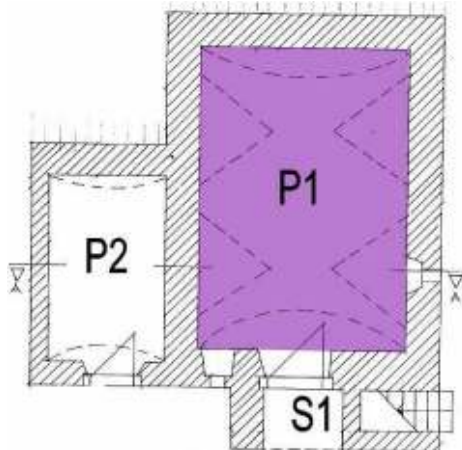
<div style="display: flex; justify-content: space-around;">

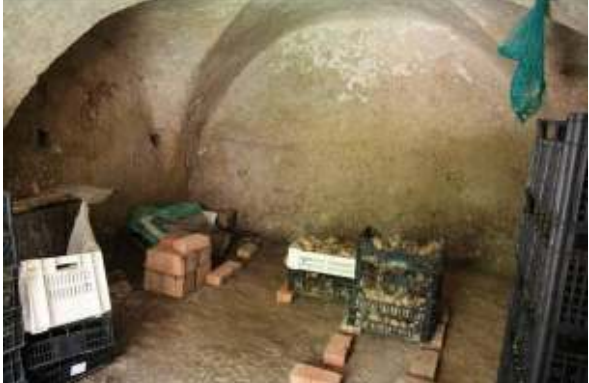
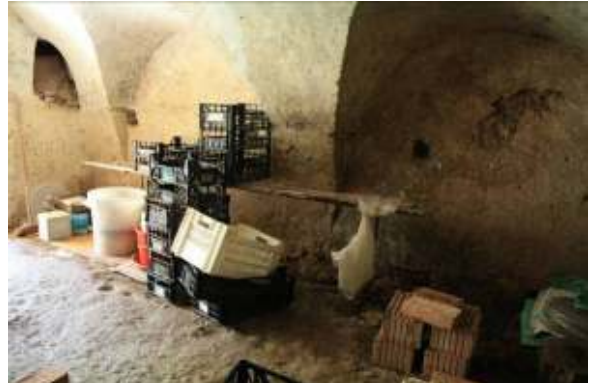
</div> <p style="text-align: center;">Pogleda v kletni prostor.</p>

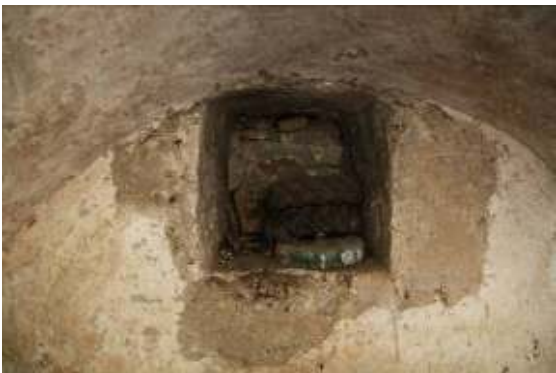
<p style="text-align: center;">Zazidana okenska odprtina.</p>	
<p>Stopnja kulturnega pomena: Sestavina spomenika izjemnega pomena.</p>	
<p>Ogroženost: Sestavine spomenika ni ogrožena.</p>

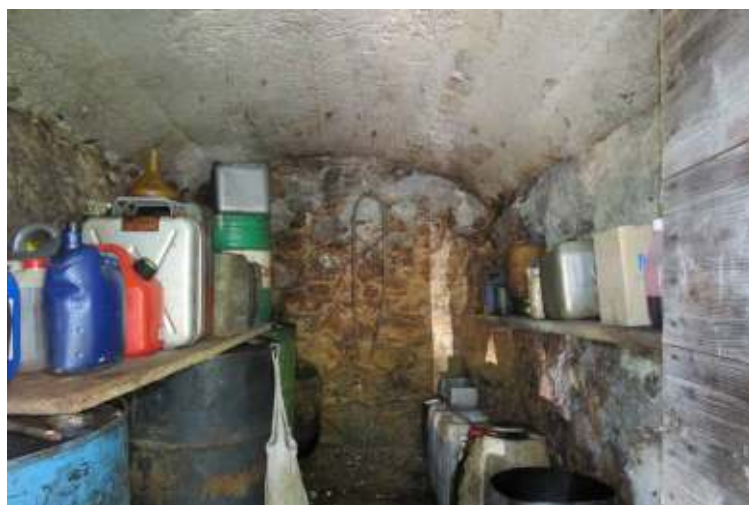
Pritlični prostor prizidka.

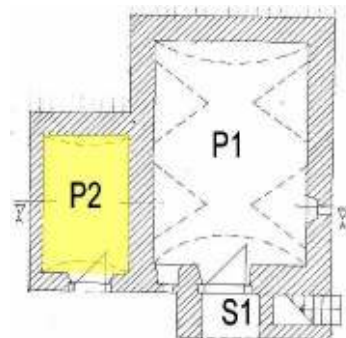
**Stopnja kulturnega pomena:**

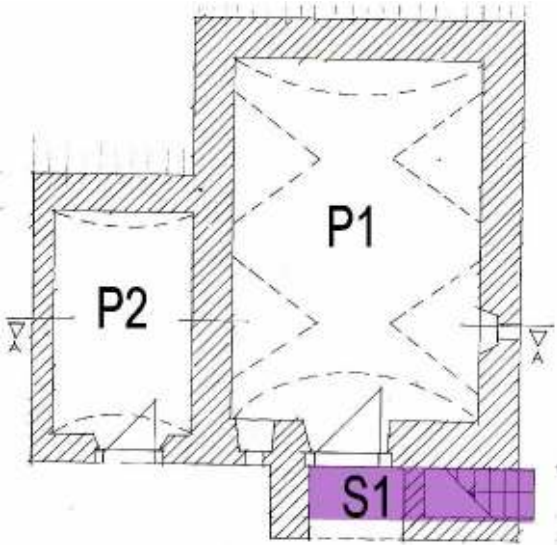
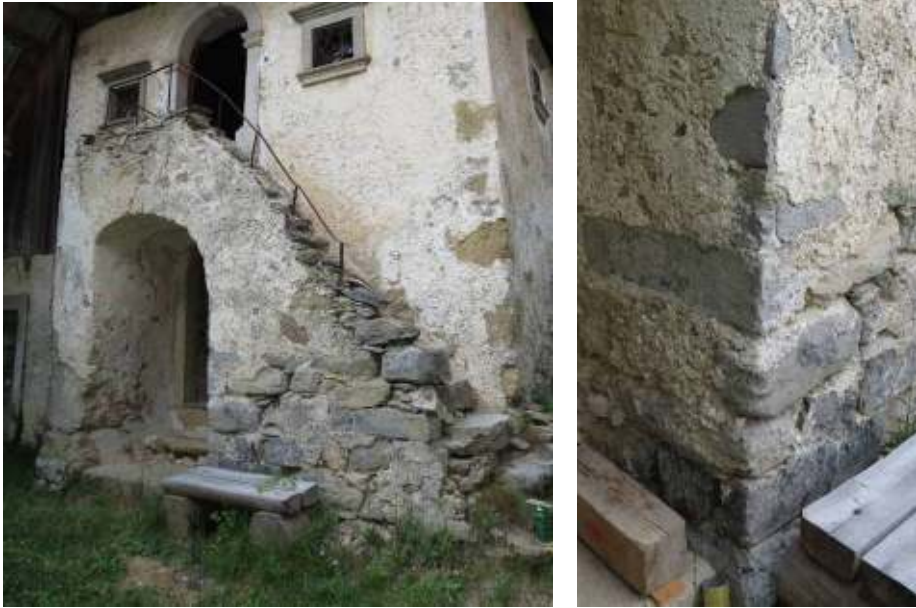
<p>Levo: Vhodno stopnišče. Desno: V ločni vhod vzdani obdelani kamni.</p>	
<p>Stopnja kulturnega pomena: Sestavina spomenika izjemnega pomena.</p>	
<p>Ogroženost: Stopnišče je ogroženo zaradi vremenskih vplivov na konstrukcijo. Kamni že odpadajo, opaziti je tudi posedanje, ki ima za posledico dilatacijo od osnovnega objekta.</p>	
<p>Usmeritve: Stopnišče se ohranja. Potrebna bo statična sanacija, saj dilatacija z objektom kašče kaže na verjetne konstrukcijske probleme. Kamnite pohodne plošče se po potrebi demontira in ponovno montira. Poškodbe na gornji površini stopniščne ograje se pozida. Gornja površina</p>

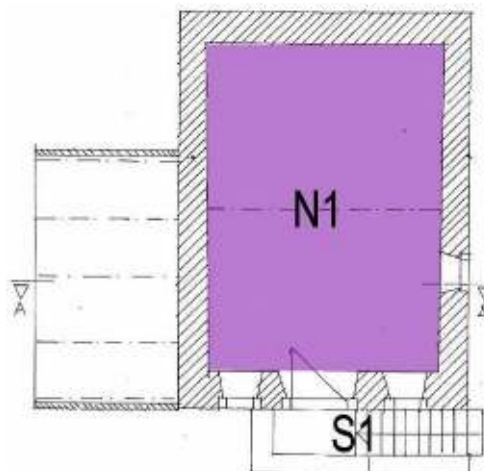
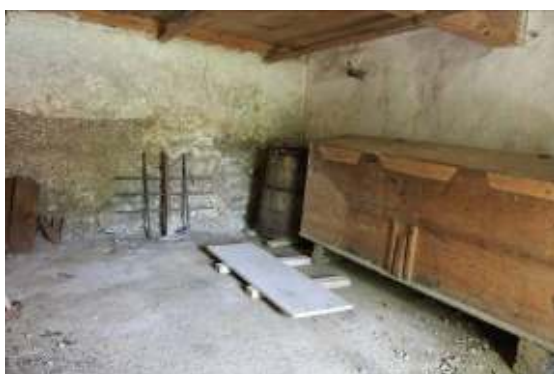
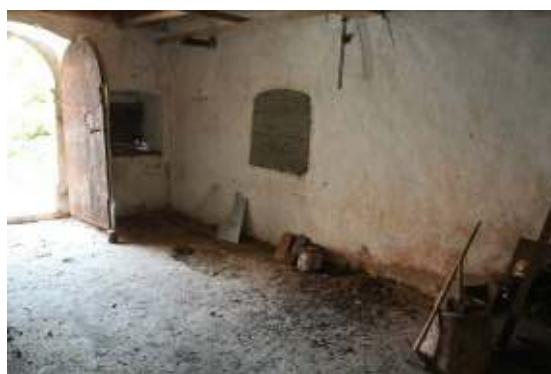
Pogleda na gorenjo klet. Desno vidno zazidano okno.

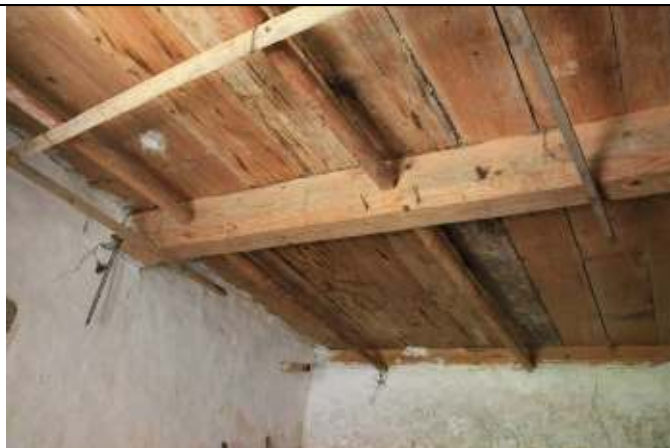
Strop v gornji kleti.

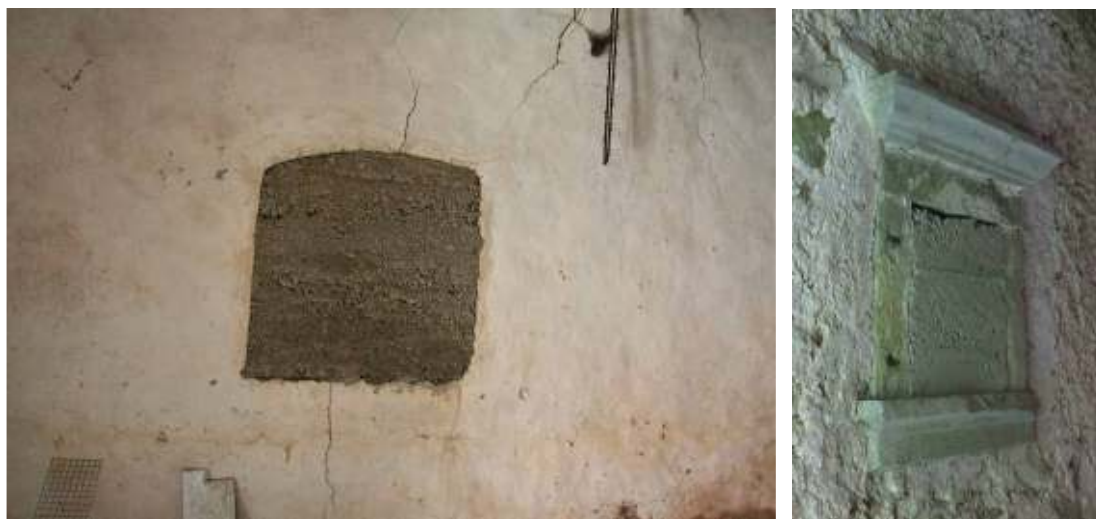
Zazidano okno z notranje (levo) in zunanje (desno) strani.

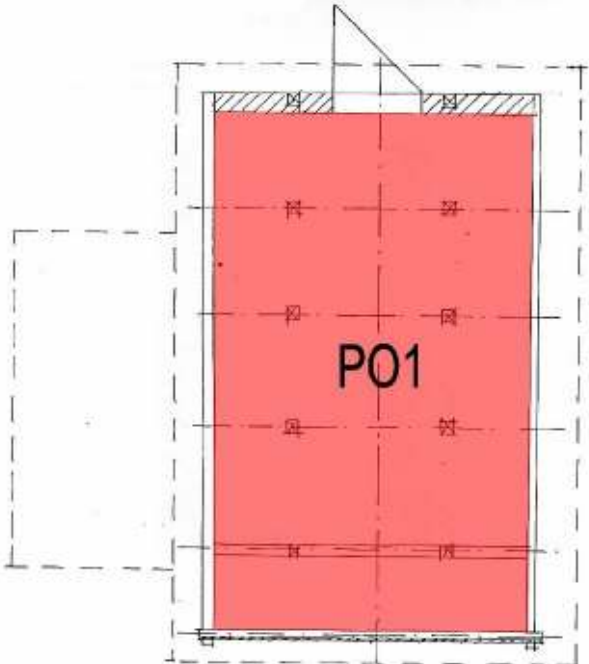
<p>Stopnja kulturnega pomena: Sestavina spomenika velikega pomena.</p>	
<p>Ogroženost: Sestavina spomenika ni ogrožena.</p>	
<p>Usmeritve: Podstrešje naj ostane odprto. V projektu se mu lahko nameni nova funkcija, katera ne potrebuje izoliranega prostora (skladišče, depo,...). Če bo to potrebno, se lahko za lažji dostop do podstrešnega prostora na S fasado pod vrata prisloni segmentne kamnite stopnice.</p>	
oznaka fasade	predmet varovanja:
V fasada	fasada
<p>Fasada ima okno s kamnitim okvirjem. Pod tem oknom je še eno okno, ki je bilo v preteklosti zazidano.</p>

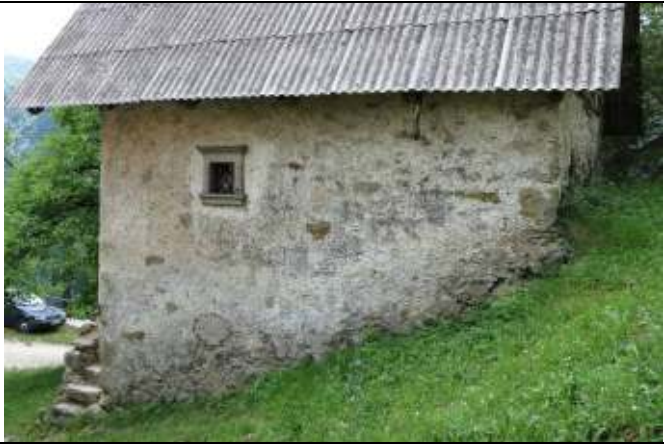
<p>Stopnja kulturnega pomena: Sestavine spomenika izjemnega pomena.</p>	
<p>Ogroženost:</p>

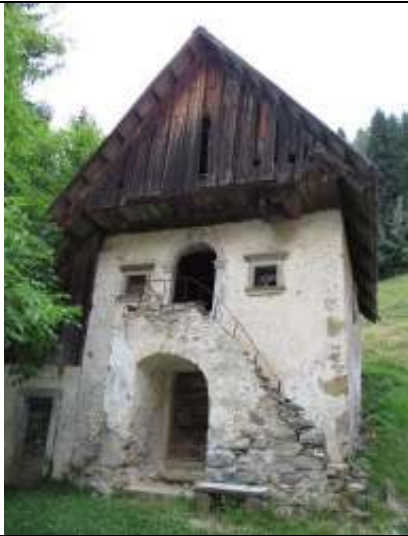
Stopnja kulturnega pomena: Sestavine spomenika izjemnega pomena.	
Ogroženost: Sestavina spomenika ni ogrožena.	
Usmeritve: Ometi se ohranjajo. Leseni zatrep se naredi na novo. Ohranjajo se tudi vsa vrata, vključno s patinirano (zarjavelo) pločevino na vratih v gorenjo klet. Nad vhodnim portalom v gorenjo klet je sicer manjša razpoka, a verjetno ni posledica večjih konstrukcijskih problemov. Sanacija posledic razpoke naj se izvede na način, da ni potrebna demontaža kamnitega portala, saj bi imelo to za posledico uničenje ometa, ki se sicer ohranja.
